# 乙烯裂解装置炉管焊缝腐蚀失效分析

## Analysis of Corrosion Failure of Weld Seam on Furnace Tube of Ethylene Cracking Apparatus

炉管是乙烯裂解装置的核心部件, 一旦炉管失效势必造成重大安全隐患和经济损失。某石化企业一台 GK-V 型乙烯裂解装置辐射段炉管在服役较短时间后内壁焊缝就发生了明显腐蚀, 甚至发生过腐蚀穿孔的严重事故。

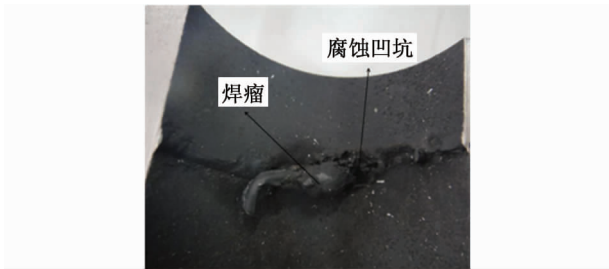
从乙烯裂解装置上割取失效段炉管, 并沿轴向剖切, 炉管内壁腐蚀宏观形貌如图 1 所示。由宏观观察发现, 环向焊缝上有许多麻点状腐蚀凹坑, 有的

图 1 炉管内壁腐蚀宏观形貌

已较深,局部点蚀有由内壁向材料内部扩展的趋势,焊缝两侧母材未发生明显腐蚀。观察还发现了明显焊接缺陷:内壁焊缝有较大呈块状突起的焊瘤,其根部附近腐蚀更严重;两侧母材有 1mm 左右错边量;焊缝表面凹凸不平,粗糙度大。初步猜测,这些结构缺陷可能促进腐蚀的发生。

文献[7]中的定量腐蚀试验表明,铬含量越高,镍含量越低,则合金的耐硫化腐蚀性能越好,添加少量铝也可使合金的耐硫化腐蚀性能效果显著改善。建议进行如下改进措施:(1)增加焊缝的铬含量,减少镍含量,适当添加铝,或者采用与母材同材质的焊材;(2)焊接时应避免焊瘤,消除焊接错边。

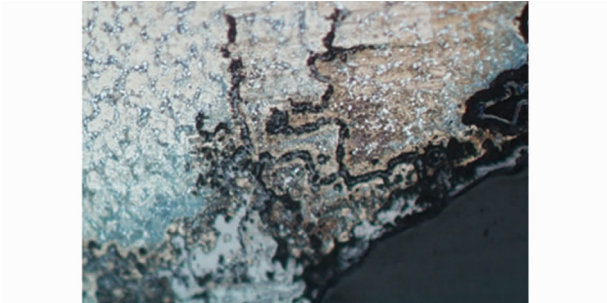
对失效炉管进行金相观察,取样部位与金相试样分别如图 2 和图 3 所示。试样沿壁厚截面的金相组织如图 4 所示。内壁焊缝处的腐蚀凹坑发生于焊缝热影响区附近。从图 4 可看出,焊缝内壁和凹坑底部均出现沿晶向内部发展的腐蚀通道,最远已沿晶扩展至 8~10 层晶粒以外。熔合线附近的氧化层与基体金属间出现若干条明显的切向裂纹,这表明氧化物膜易脱落。

(a) 内壁焊缝小凹坑附近腐蚀形貌(200×)

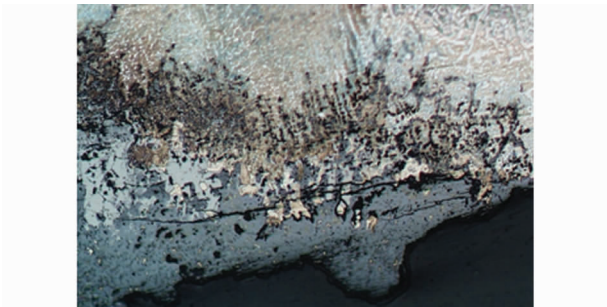
(b) 内壁焊缝右侧氧化层裂纹(100×)

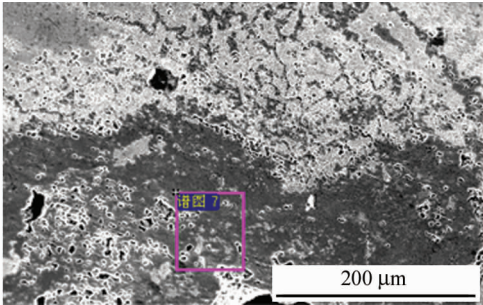
对失效炉管的不同区域进行扫描电镜观察和能谱分析,结果如图 5~7 和表 2 所示。由此可见:炉管内壁最外层有疏松孔洞,含有较多铬、氧及少量硫,其镍含量远低于焊丝中的,可确认该处为氧化铬膜。腐蚀最严重的区域呈黑色熔融状,与内壁最外层相比,其硫含量明显升高,镍含量依旧不高,这说明该处有低熔点共晶体产生。在腐蚀发展区域,晶界成为硫和氧向内部扩散的通道。

图 5 内壁最外层的 SEM 形貌

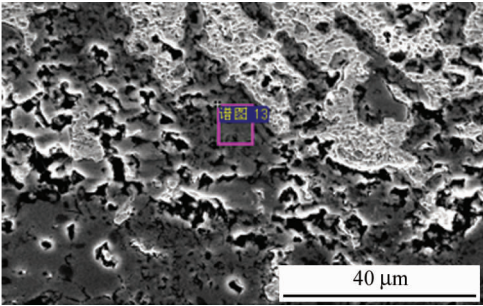
图 6 黑色熔融状腐蚀区域的 SEM 形貌

除了部分与铬反应的硫外,其余来不及继续沿晶向材料内部扩散的硫将向晶粒内部渗入。由 BENNETT 等<sup>[5]</sup>提出,晶粒内晶界附近的铬不足以消耗渗入的硫,而晶内镍含量高达 70% (质量分数) 以上,因此硫将与镍反应,形成疏松的硫化镍。镍对硫化十分敏感,而且形成的 Ni-Ni<sub>3</sub>S<sub>2</sub> 共晶体熔点仅为 645 ℃。失效炉管壁温度可达 690 ℃,因此在腐蚀最严重的区域可见黑色熔融状的低熔点共晶体,大量镍被介质冲走,发生快速腐蚀。这也解释了该区域镍含量较低的原因。

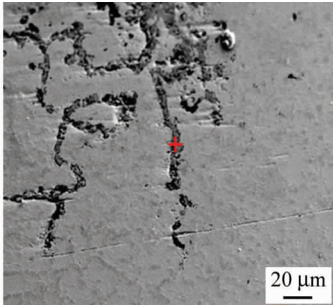
图 7 腐蚀前端区域的 SEM 形貌

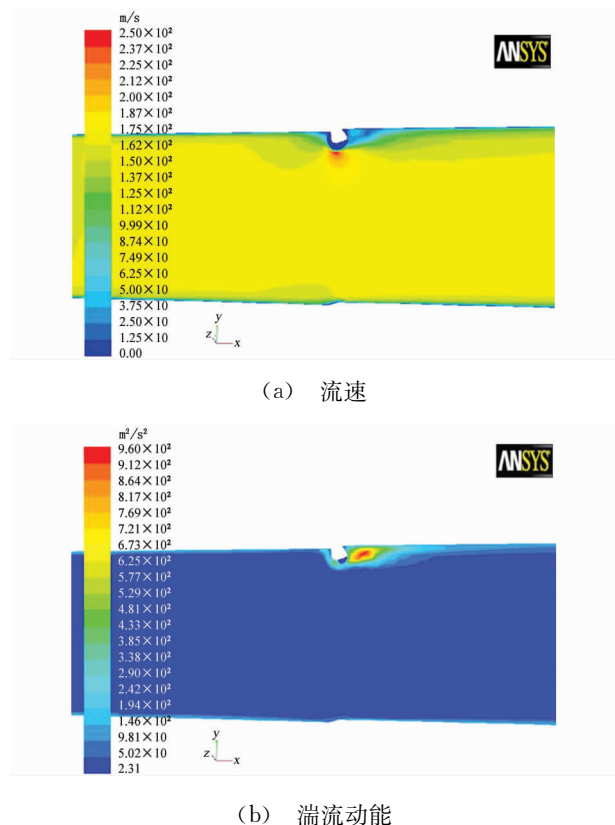
从图 9 可知,炉管焊瘤附近流速和湍流动能发生突变,图 1 中腐蚀最严重的区域恰好在该突变发生的区域。因此,可以推断焊瘤和错边加速了腐蚀。

图9 失效炉管内流场的模拟结果

流体流经焊缝等局部不规则表面时,流速会发生变化并形成紊流,对不连续处产生附加的切向力<sup>[6]</sup>。焊瘤和错边附近流体的流动状态复杂,该处内壁保护膜承受流体产生的间歇性冲击力。由图 9(b) 可知,湍流程度最剧烈的区域在焊瘤附近的下游,与腐蚀最严重区域位置一致。此外,该区域附近靠近内壁处出现流体静水区,如图 9(a) 所示,介质中的活性硫易在此处沉积,这会使局部硫浓度增大导致腐蚀失效。
