变电站铝合金接线板失效分析

摘要: 针对一起变电站铸造铝合金接线板开裂事件, 从其化学成分、力学性能、显微组织、断口形貌、结构设计等多方面出发, 综合分析了接线板开裂原因并提出防范措施, 以避免同类事故的重复发生。结果表明: 失效铝合金接线板中铁元素含量高于标准 ZL108 铝合金的, 基体组织中有大量脆性 β (Al-Fe-Si) 相及孔洞缺陷, 显著降低了材料的力学性能; 接线板结构设计不合理导致垂直板与底板交界处形成应力集中, 在含氧、硫的腐蚀介质作用下产生应力腐蚀开裂, 服役过程中铝合金与电容式电压互感器(CVT)钢板通过腐蚀介质接触发生电偶腐蚀, 使铝合金强度进一步降低, 加速了裂纹的扩展, 最终导致接线板断裂。

Failure Analysis of Aluminum Alloy Terminal Board in Substation

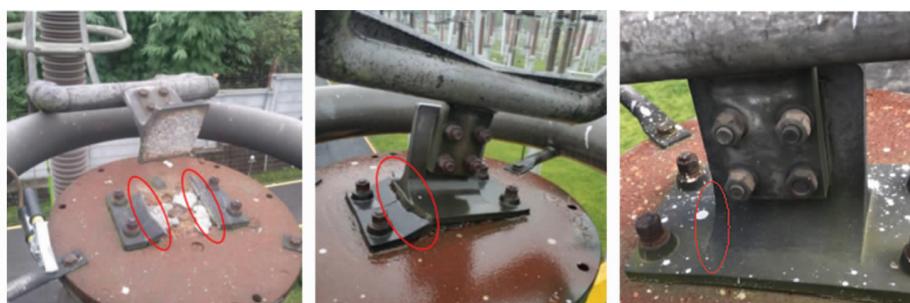
图1 现场失效接线板的宏观形貌

当、结构设计不合理、铸造质量差等^[9-10], 铸造铝合金接线板会出现缺陷。铝合金接线板工作时, 大多直接暴露在大气中, 易受腐蚀介质影响^[11-14]。其自身缺陷和腐蚀环境均会导致接线板开裂失效事件的发生, 给电网运行带来重大隐患。2018年9月, 某变电站电容式电压互感器(CVT)顶部接线板出现不同程度的断裂或开裂, 如图1所示。接线板为一体式铸造铝合金, 投运时间为2005年6月。本工作以该起典型事故为例, 通过宏观检查、材料检测、力学试验等理化分析手段分析了接线板失效的原因,

(a) 两侧断裂 (b) 一侧断裂 (c) 一侧开裂

Fig. 1 Macrographs of failed terminal boards on site; (a) fracture on both sides; (b) fracture on one side; (c) crack on one side

正常情况下,接线板通过螺栓分别与 CVT 顶盖和 30°双导线设备线夹相连。裂纹和开裂均出现在垂直板与底板的侧面交界处,在底板与钢制 CVT 顶盖接触面有大量的白色粉末及块状腐蚀产物, CVT 顶盖表面凹凸不平,已被严重锈蚀,如图 1 所示。

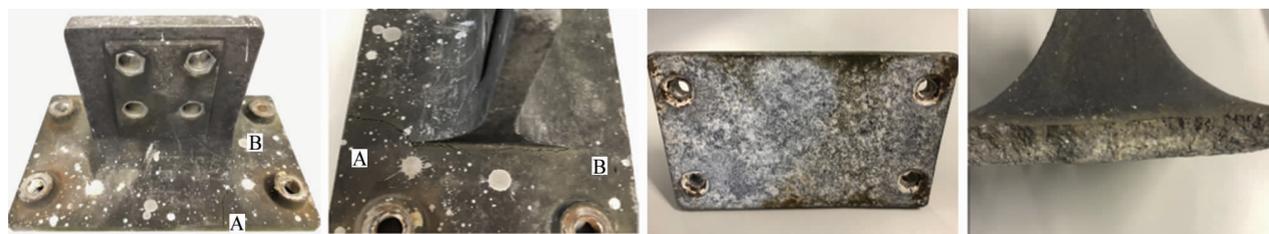
图2 开裂接线板的宏观形貌

选取一侧开裂的接线板进行进一步观察,如图 2 所示。可见,接线板结构近似一个倒置的 T 型,底板厚 11 mm、垂直板厚 14 mm,垂直板与底板在正面与背面的连接处有弧形过渡,在两侧面则为直角连接,裂纹位于一侧直角连接处,贯穿底板表面,且在 A 端的深度和宽度大于 B 端的,这表明裂

纹是由上而下、从 A 端扩展到 B 端,其中垂直板与双导线设备线夹的接触面与 B 端在同一侧。从接线板的断面可见腐蚀深度已达 4 mm,断口整体较平整,未见明显塑性变形,可见较多气孔缺陷,具有脆性断口特征,如图 2(d)所示。

(a) 正视图 (b) 侧视图 (c) 底面 (d) 断面

Fig. 2 Macrographs of cracked terminal board; (a) front view; (b) side view; (c) under-surface; (d) fracture

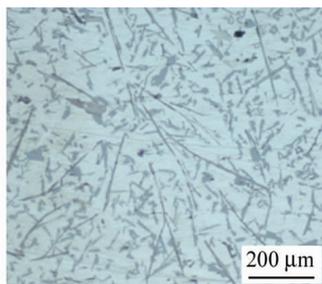
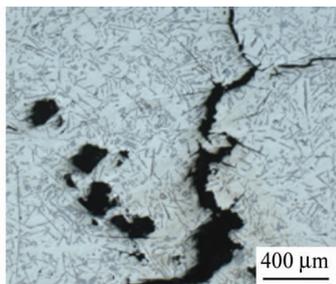
图 3 失效接线板的显微组织

在失效接线板断口附近取样进行金相分析,腐蚀剂为 Keller's 试剂($V_{H_2O} : V_{HNO_3} : V_{HCl} : V_{HF} = 95.0 : 2.5 : 1.5 : 1.0$)。由图 3(a)可知,开裂接线板组织为白色固溶体 α 相(Al)、灰色针状 β 相(Al-Fe-Si)和块状初晶 Si,属于未经变质处理的过共晶铸造铝硅合金。图 3(b)显示,裂纹主要沿针状 β 相扩展,断口附近存在较多形状不规则的黑色区域,为铸造过程中产生的孔洞缺陷。通过扫描电镜附带的能谱仪对断口附近的针状 β 相进行分析,结果如图 4 所示。从微观形貌可见,针状 β 相内部存在明显的裂纹,其组成元素为 Al, Si, Fe。

(a) 无裂纹处

(b) 裂纹处

通过材料的化学成分和显微组织分析可见,铁含量过高会导致铝合金中出现大量针状 β 相。 β 相硬而脆,不溶于铝合金基体,铝合金受力时易在硬脆性相处形成应力集中而产生裂纹,大大降低了铝合金的抗拉强度、延伸性及耐蚀性。另外,铝合金中的孔洞为受力薄弱区域,为裂纹的产生和扩展提供有利条件。在 β 相和孔洞缺陷共同作用下,铝合金接线板的抗拉强度远小于标准要求值。

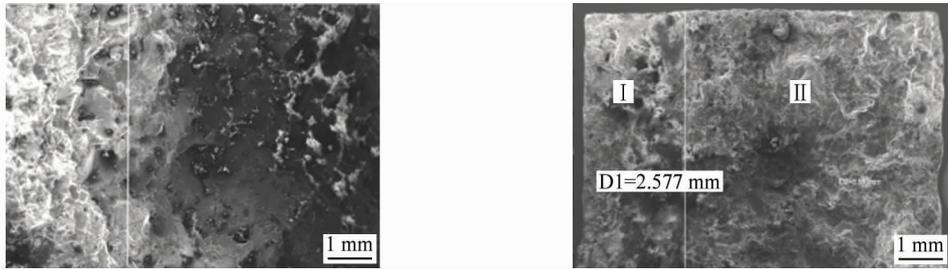
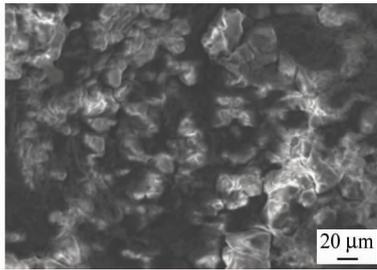
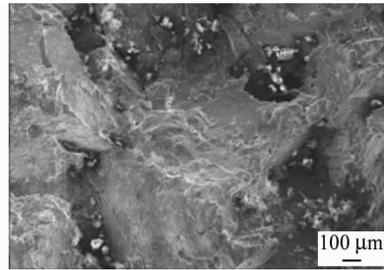
图 5 失效接线板的断口形貌

通过扫描电镜观察失效接线板断口的微观形貌。由图 5(a)和 5(b)可知,图 2 中近 A 侧断口的腐蚀深度大于近 B 侧断口的,这与裂纹从 A 端向 B 端扩展的路径相符合。进一步放大近 B 侧断口后可见,区域 I 呈“泥纹和龟裂”特征,为明显的应力腐蚀产物形貌,区域 II 以准解理形貌为主,符合脆性断裂特性,如图 5(c)和图 5(d)所示。

(a) 近 A 侧

(b) 近 B 侧

(c) I 区域

(d) II 区域

区, 最大等效应力为 2.9 MPa, 增大底面螺栓孔边距可以有效减小应力。在腐蚀介质和应力的共同作用下, 接线板在垂直板与底板的交界处产生应力腐蚀开裂。由失效接线板的显微组织和断口形貌分析可知, 接线板断裂为沿晶脆性断裂, 断口被“泥纹和龟裂”状腐蚀产物覆盖, 具有应力腐蚀断口特征。

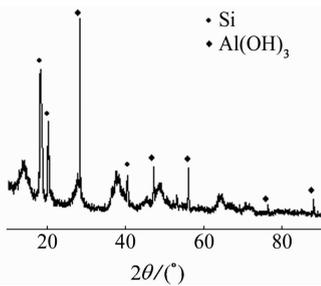
图 6 腐蚀产物的 XRD 谱

从图 5 中断口 I 区域腐蚀产物取样,采用扫描电镜附带的能谱仪及 X 射线衍射仪进行分析。能谱分析结果表明,失效接线板的腐蚀产物的化学成分(质量分数)为:62.7% O、33.5% Al、1.9% Fe、0.9% Si、0.9% S;XRD 谱显示,腐蚀产物为 $Al(OH)_3$,如图 6 所示。

从接线板断裂的现场形貌可知,钢制 CVT 顶盖与接线板底板通过螺栓连接,两者之间缝隙较小,易聚集潮气和雨水,形成腐蚀环境。腐蚀产物分析结果显示,除了氧元素以外,腐蚀产物中存在一定比例的硫元素,这表明腐蚀介质中含有硫。这些硫主要来自于周边工业区产生的 SO_2 。 SO_2 在水中溶解后呈酸性,易破坏铝合金表面的氧化膜,使新鲜金属

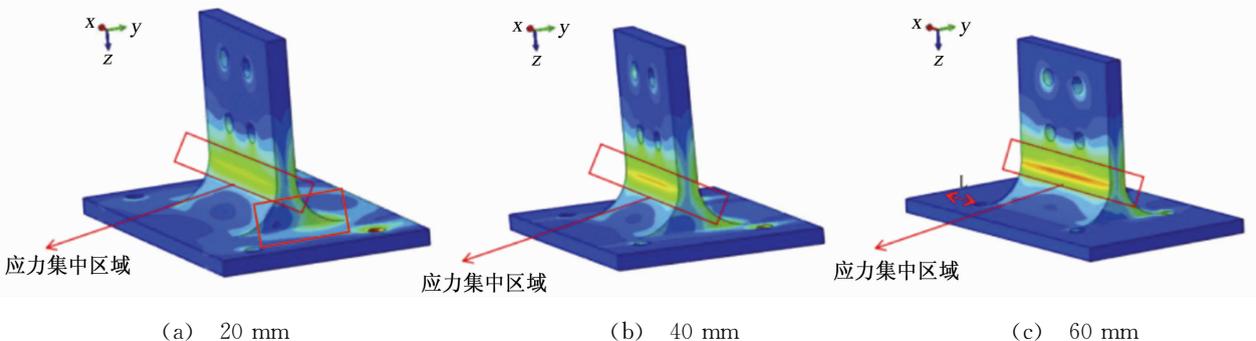
图 7 底面孔边距对接线板受力情况的影响

通过 Abqaus 有限元分析软件,对失效接线板的受力情况进行模拟计算,结果如图 7 所示。模拟计算结果表明,垂直板与底板的交界处为应力集中区域,底面孔边距会影响接线板受力情况;当接线板底面螺栓孔的边距 L 为 20 mm,最大等效应力值为 2.9 MPa。当 L 为 40 mm 和 60 mm 时,最大等效应力均有所减小,分别为 2.4 MPa 和 2.1 MPa。

基体裸露在环境中并被不断腐蚀为 Al^{3+} , 最终在阴极区吸氧形成白色腐蚀产物^[14]。接线板与引线均通过 30° 双线夹相连, 接线板长期承受由引线弹力及重力产生的外应力。由力学模拟结果可知, 受力时在接线板垂直板与底板的交界处形成应力集中

(2) 优化接线板结构设计,减小接线板受力,如增大接线板底面螺栓孔边距。
