不锈钢弯头的泄漏失效原因

摘要: 某不锈钢氮气供气管路在使用过程中出现气体泄漏现象, 初步检查确认这是由弯头焊缝热影响区腐蚀穿孔引起的。通过宏观观察、理化检测、扫描电镜观察以及能谱分析等检测方法对泄漏原因进行分析。结果表明, 焊缝内外表面含有 S、Cl 等元素, 弯头热影响区存在晶间腐蚀与点蚀。焊接过程工艺参数控制不当, 弯头热影响区发生敏化现象引起了晶间腐蚀。管路制作过程中酸洗钝化又加剧了不锈钢晶间腐蚀, 在一些危害元素的作用下不锈钢弯头发生孔蚀泄漏。为了保证系统安全运行, 提出了相应的改进措施。

Failure Analysis on Leakage of Stainless Steel Elbow

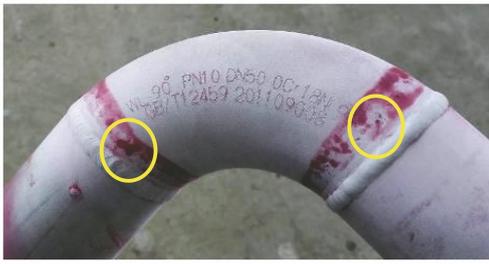
(a) 泄漏弯头

管道系统使用 18 个月后进行检修维护, 出现持续压力降低现象, 在某管路弯头处听到漏气声音, 初步判断弯头出现了泄漏小孔。采用渗透无损检测方法对问题管路弯头进行着色检测, 在弯头焊缝热影响区存在缺陷显影以及小孔缺陷, 图 1(a) 标示位置为小孔泄漏区域。对整根管线弯头部分进行了表面渗透检测, 有的弯头热影响区仅存在孔蚀现象, 并未腐蚀穿透, 见图 1(b); 有的弯头表面完好, 未发生腐蚀, 见图 1(c)。

(1) 对于已经发生腐蚀穿孔的弯头,进行切除更换。弯头焊接过程严格控制焊接热输入量,降低焊接电流,控制焊接速率,缩小焊缝热影响区的宽度,避免引起晶间腐蚀。

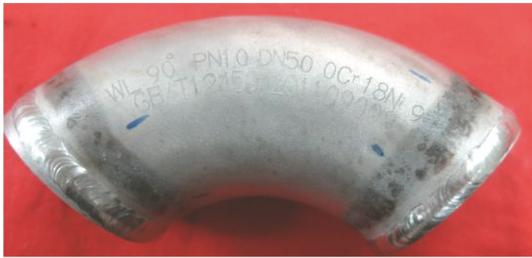
(a) 外表面全貌

对失效弯头的外表面进行宏观观察,可以看出,弯头外表面焊缝附近的腐蚀情况比较严重,腐蚀部位均发生在焊缝两侧距离焊缝大约 10 mm 的位置,腐蚀严重区域的宽度约 10 mm,该区域为弯头焊缝热影响区,颜色明显较深。弯头其他区域与焊缝区

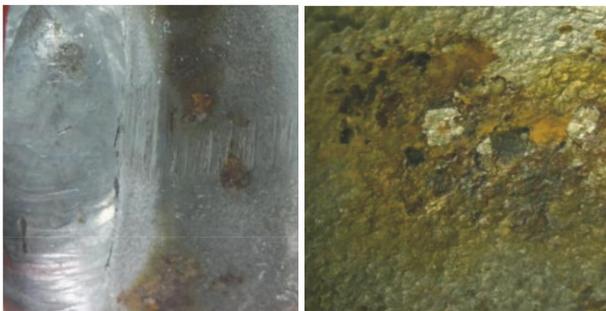
(b) 局部腐蚀形貌

域表面光亮,未见锈蚀现象。泄漏区域外表面焊缝热影响区存在多处腐蚀斑点。

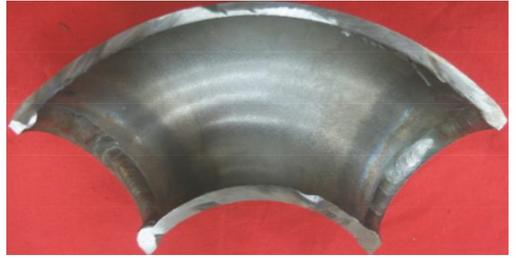
(a) 内表面全貌

将弯头剖开,观察内表面。弯头内表面余高较大,并且凹凸不平,因未经过酸洗钝化而呈现灰黑色,热影响区发生了高温氧化,因温度不同呈现亮黄色或亮蓝色。焊缝内表面部分区域存在明显的黄褐色锈蚀形貌,主要分布在焊缝及其两侧熔合线位置,熔合线缝隙处锈蚀较为严重。泄漏点对应内表面也存在腐蚀区域,见图 3。

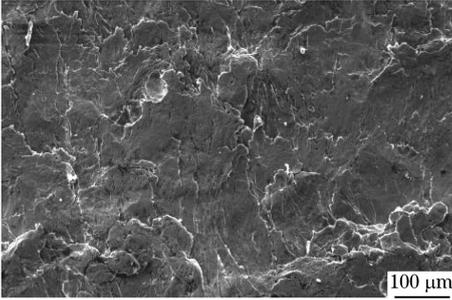
图 4 弯头母材形貌

选取未见腐蚀的弯头母材,沿厚度方向制备样品,由图 4 可见:母材组织正常,为固溶态奥氏体组织,未见腐蚀孔隙、晶间腐蚀、沟状组织等缺陷。

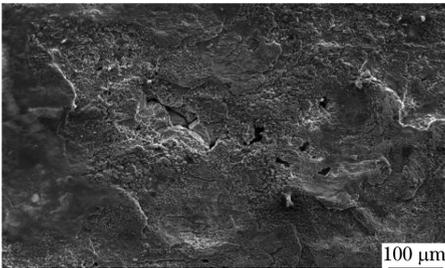
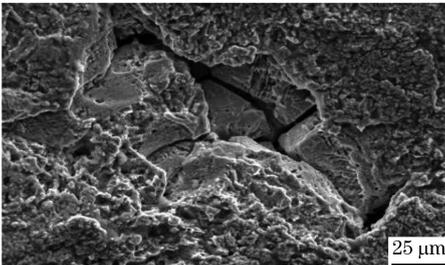
图 5 外表面形貌

采用扫描电镜观察弯头泄漏区域外表面形貌,由图 5 可见,泄漏区域外表面形态存在“泥纹”状腐蚀形貌,腐蚀产物脱落区域的基体可见多个腐蚀孔洞和沿晶微裂纹。能谱分析结果表明腐蚀产物主要含有 O、Fe 和少量的 Cl、S 元素,为基体腐蚀产物。

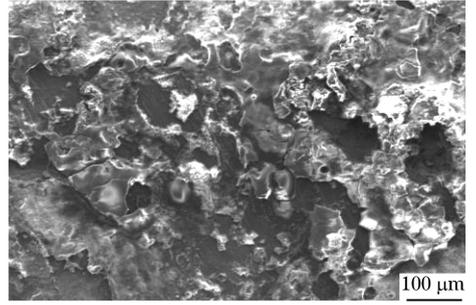
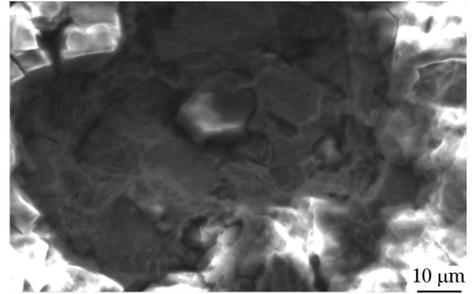
图 6 内表面形貌

采用扫描电镜观察弯头泄漏区域内表面形貌,由图 6 可见,漏区域内表面存在腐蚀现象,腐蚀产物脱落区域的基体可见腐蚀孔洞和沿晶微裂纹,还可见分叉、断续沿晶微裂纹。能谱分析结果表明腐蚀

产物主要含有 O、Fe、Cr 和少量的 S、Cl 元素,为基体的腐蚀产物。

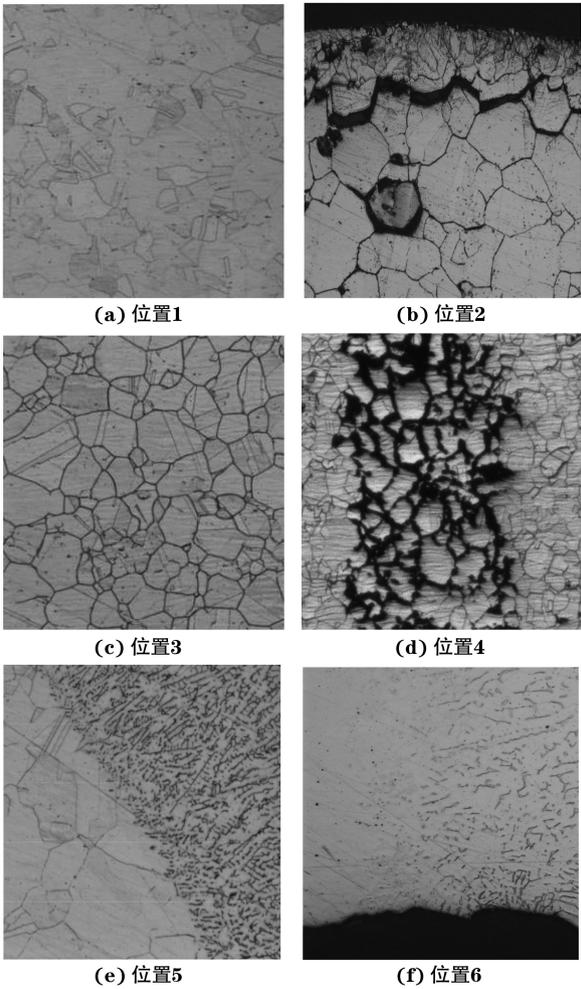
图8 弯头不同位置的金相组织

在弯头泄漏区域附近沿横截面制备金相试样进行观察,采样位置见图 7,分别是母材(位置 1),热影响区外表面(位置 2),热影响区内部(位置 3),泄漏通道(位置 4),焊缝熔合线(位置 5)和焊缝内表面(位置 6)。由图 8 可见:母材组织为孪晶奥氏体组织,晶界未见异常。热影响区外表面存在明显的沿晶腐蚀及沿晶微裂纹,腐蚀深度约 0.2 mm,表明外表面热影响区的腐蚀为晶间腐蚀。热影响区域组织与母材组织及熔合线区域的组织存在明显差异,热影响区奥氏体晶界上存在网状分布的颗粒状碳化物,表明该区域组织在焊接后存在敏化现象。泄漏区域存在一定深度的沿晶腐蚀现象,沿晶腐蚀呈断续状,逐层磨抛后观察到最长一处沿晶腐蚀深度约 1.5 mm,表明泄漏区域的腐蚀均为晶间腐蚀,并存在明显的泄漏通道。焊缝熔合线区域组织正常,未见明显的气孔、焊接热裂

纹、夹杂等焊缺陷。内表面焊缝及熔合线的剖面上观察不到明显的腐蚀现象(黑色氧化物),表明内表面腐蚀深度较浅,但是存在腐蚀凹坑。

度,C不断向奥氏体晶粒边界扩散,并在晶间形成C和Cr的化合物。热影响区奥氏体晶界上存在网状分布的颗粒状碳化物,而其他位置碳化物析出较少,表明热影响区组织发生了敏化,从而造成晶间腐蚀。

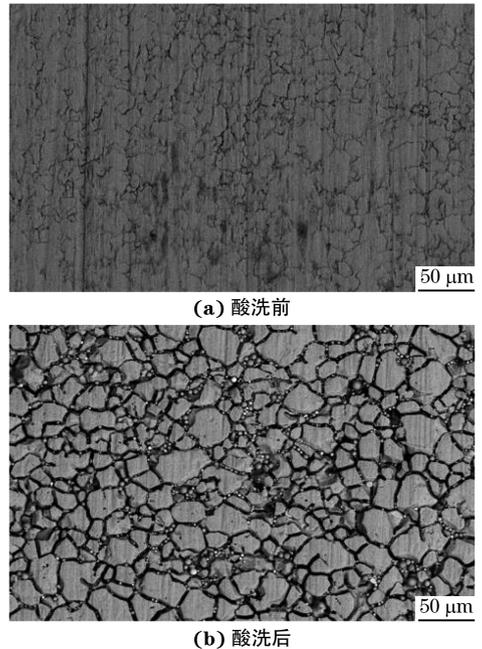
图9 酸洗前后试样的表面SEM形貌

对于存在晶间腐蚀趋势的热影响区,对比经过酸洗钝化前后试样表面的扫描电镜(SEM)观察结果,酸洗钝化后的表面晶界更加明显,晶间腐蚀加剧,见图9。
