# 海水管路典型部件腐蚀失效研究进展

**摘 要:** 海水管路系统是电力、船舶等领域的重要组成部分, 腐蚀是造成海水管路失效的重要原因, 换热管、阀、泵等是海水管路中的高频故障部件。通过对以上海水管路部件的失效案例进行调研与分析, 总结了不同部件的失效类型及原因, 提出了降低海水管路腐蚀失效风险的措施。海水管路部件的腐蚀与设计、选材、使用工况等因素有关, 冲刷腐蚀、空泡腐蚀、微生物腐蚀、电偶腐蚀、缝隙腐蚀等是海水管路中较为常见的失效类型。在海水管路设计、建造和使用过程中, 应针对各部件常见的腐蚀类型与特点采取相应的措施, 以降低腐蚀风险。

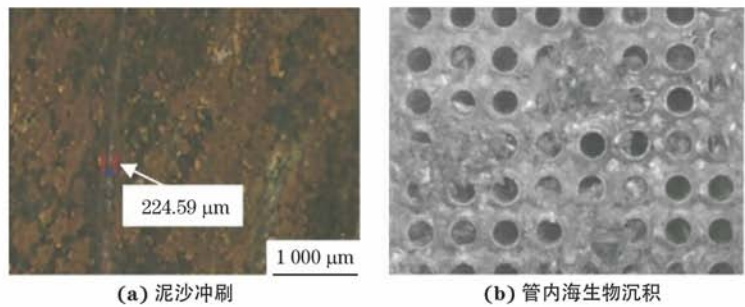
图 1 铜合金海水换热器失效的典型形貌

例,最常见的是以 B10、B30 为代表的铜镍合金。铜镍合金在一定流速的海水冲刷下会生成一层腐蚀产物膜,能够有效提高基体的耐蚀性<sup>[24]</sup>。铜镍合金换热管最常见的失效类型包括冲刷腐蚀<sup>[9,11,15]</sup>、垢下腐蚀<sup>[8,11,16]</sup>和微生物腐蚀<sup>[19-20]</sup>。当海水流速在正常范围时,不会引起换热管的冲刷腐蚀。当海水流经弯管<sup>[15]</sup>及管路尺寸突变处<sup>[9]</sup>时,会因流态变化而导致局部海水流速过高,破坏管壁表面的腐蚀产物膜。特别是当海水中含有泥沙等固体颗粒时,固体颗粒与海水形成的多相流冲刷会加剧破坏作用<sup>[11]</sup>。铜合金换热管被泥沙颗粒冲刷破坏的形貌如图 1(a)所示,泥沙颗粒在金属管表面留下了明显的“犁沟”。保护膜破坏后,在流动海水作用下裸露的金属基体表面会继续形成腐蚀产物膜,出现“成膜,破坏,成膜”的过程,冲刷腐蚀最严重的区域会不断减薄,直至穿孔失效。为了避免冲刷腐蚀,一方面要合理设

沉积物和微生物则是铜镍合金换热管失效的另一类主要原因。除了铜镍合金自身形成的腐蚀产物层,换热管内壁还存在海水温度升高产生的钙镁沉积物以及来自海水的泥沙和海洋生物,不同的组分共同形成的沉积物附着于管内壁,其形貌如图 1(b)所示。垢层的不均匀分布会导致管内壁的不同区域存在氧气与腐蚀介质浓度差,形成微电池,导致局部区域快速腐蚀<sup>[8]</sup>。同时,沉积层下方会形成有利于硫酸盐还原菌等微生物生存的厌氧环境。当海水环境合适(例如含有大量的硫元素)时,硫酸盐还原菌会将硫酸根还原为酸性的硫化氢,破坏腐蚀产物膜和基体,在管内壁形成蚀坑甚至穿孔<sup>[19-20]</sup>。为了避免这两类影响因素,一方面,要选择合适的阻垢技术

Fig.1 Typical failure morphologies of copper alloy seawater heat exchangers: (a) sediment particle erosion; (b) marine biological deposition inner pipe

计管路,尽量避免海水流动过程中产生紊流和漩涡,从而导致局部流速过高;另一方面需要对管内海水进行预先过滤,减少大尺寸固体颗粒物。

和防污技术,保证换热管工作过程中管内的清洁程度;另一方面,在换热器停止运行时,采取合适的方法避免微生物的快速繁殖,例如将海水完全排空<sup>[20]</sup>。

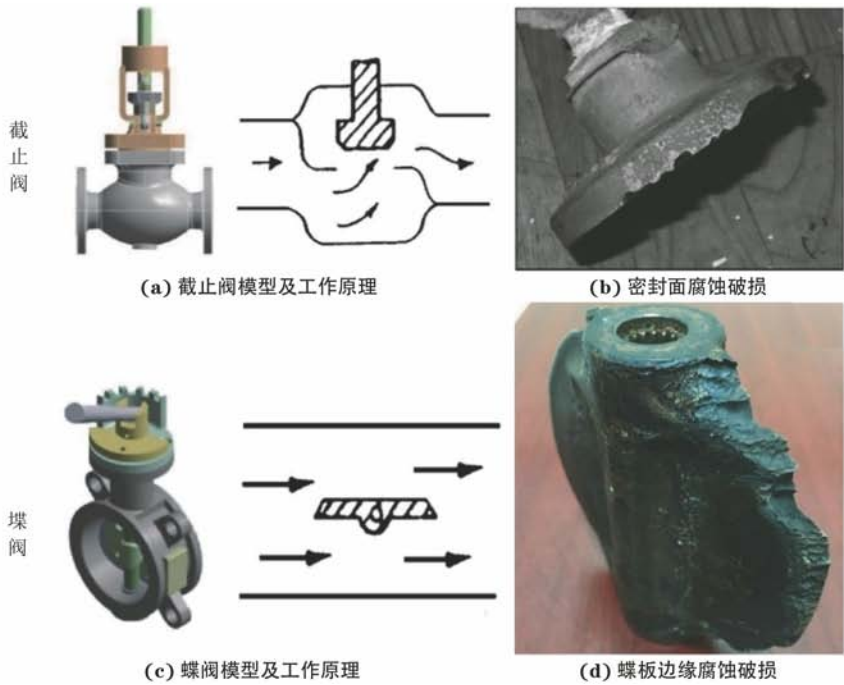
图 2 海水管路中常见阀门的工作原理及失效典型形貌<sup>[33-38]</sup>

Fig. 2 Working principle (a,c) and typical failure morphology (b,d) of common valves in seawater pipeline<sup>[33-38]</sup>

近年来,海水管路中阀门典型的失效案例如表 3 所示。目前,海水管路中出现腐蚀失效的阀门最常用的材料为青铜,包括锡青铜、铝青铜及镍铝青铜等,青铜阀门腐蚀失效类型包括缝隙腐蚀<sup>[36,38]</sup>、冲刷腐蚀<sup>[36-37,39]</sup>和空泡腐蚀<sup>[37]</sup>。缝隙腐蚀一般出现在阀门常闭的状态,阀瓣在关闭时密封面与阀体间难以避免地存在一定的缝隙,当该缝隙的尺寸恰好处于阀瓣材料的缝隙腐蚀敏感区域时,极易诱发缝隙腐蚀。缝隙腐蚀的发生会直接导致阀瓣密封面的破坏,进而导致阀门密封失效<sup>[43]</sup>。同时,高流速的水流会从密封面破坏处流过造成冲刷腐蚀,导致密封面破损处进一步腐蚀<sup>[36,38]</sup>。这类腐蚀的形貌如图 2(b)所示。针对缝隙腐蚀,需要在设计过程中对阀门的密封结构进行优化,避免狭缝的产生。

除了阀门密封失效容易引发冲刷腐蚀外,在阀门打开和关闭的过程中产生的瞬时高流速海水会对阀瓣产生强烈的冲刷作用,导致冲刷腐蚀和空泡腐蚀<sup>[36]</sup>。当海水内含有泥沙等固体颗粒时,冲刷腐蚀的破坏性会加重。特别是在阀瓣打开程度较小时,海水在阀瓣附近会形成湍流,局部的高流速会在阀瓣边缘产生空泡腐蚀<sup>[37]</sup>,对阀瓣边缘

造成严重的破坏,如图 2(d)所示。为降低产生冲刷腐蚀和空泡腐蚀的风险,一方面在阀门的使用过程中尽量避免阀门长时间小角度开启,从而导致局部流速过高;另一方面要采取过滤等措施减少海水中的固体颗粒。同时,阀门通常需要铸造和焊接成型,当阀门存在铸造缺陷或焊接缺陷时,其耐蚀性会显著降低<sup>[39-40]</sup>,在阀门制造过程中需要对其表面质量严格把控,减少表面缺陷。

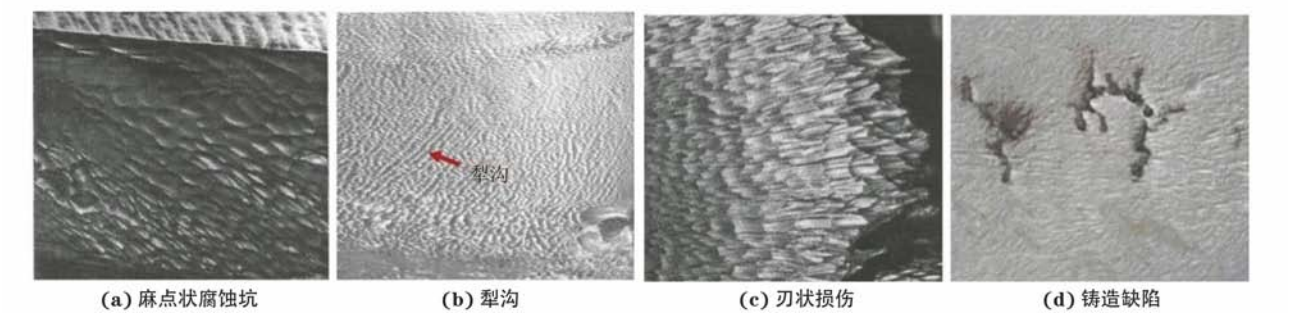
图 3 海水管路中泵叶轮的失效典型形貌<sup>[44-47]</sup>

以对海水进行充分的沉淀或过滤,导致海水中含有大量的固体颗粒,叶片边缘极易在高流速的多相流冲刷下产生腐蚀和磨损。受到多相流冲刷腐蚀的叶轮表面通常呈麻点状,局部区域受到泥沙颗粒的剧烈磨损而产生犁沟,其典型形貌如图 3(a)~(b)所示。同时,叶轮不同位置的流速差异会导致不同区

Fig. 3 Typical failure morphology of pump impeller in seawater pipeline<sup>[44-47]</sup>: (a) poket-shaped pits; (b) trench; (c) edge damage; (b) casting defect

域产生压力差,甚至局部区域产生负压,负压区容易出现气泡的产生和溃灭,对金属表面造成剧烈损伤,引发空泡腐蚀<sup>[52]</sup>。空泡腐蚀会对叶轮造成严重破坏,刃状损伤是空泡腐蚀区域的典型形貌,如图 3(c)~(d)所示。为避免叶轮产生冲刷腐蚀和空泡腐蚀,一方面要对泵进行合理设计,并按照使用工况合理选型;另一方面可选择耐磨材料,或者在叶轮表面涂覆耐磨涂层来提高其使用寿命。

易在叶轮表面形成缩松、缩孔等缺陷,或导致成分偏析现象,如图 3(f)所示。当叶轮表面存在铸造缺陷时,缺陷区域容易诱发缝隙腐蚀等局部腐蚀,形成薄弱区<sup>[46]</sup>。当叶轮在铸造过程中出现成分偏析时,也会由于成分不均匀等因素导致局部腐蚀或电偶腐蚀<sup>[48]</sup>。
