流速对垢下腐蚀的影响及其腐蚀机理

摘 要:采用宏、微观形貌观察,化学成分分析等方法对输油管线穿孔原因进行了分析,并通过室内失重试验和 FLUENT软件模拟研究了腐蚀机理。结果表明:管道穿孔主要是冲刷和垢下腐蚀共同作用的结果;当介质流速从0 增加到 2.5 m/s时,试样表面的垢层沉积率先增大后趋于平缓;流体的切应力导致垢层堆积不均,穿孔严重,这是由 Cl⁻和氧气在环境中引起的。通过 FLUENT软件模拟找到实际生产中较易发生垢下腐蚀的区域——在管道弯曲处 及管径减小处,这是因为在这些区域,已形成的腐蚀垢层被较高的剪切力剥离并被流体带走,介质更容易透过疏松 的产物层与基体反应,因此垢下腐蚀严重,此外,在管道出口处,内弧侧发生明显细湍流,容易造成水垢堆积,使垢层 覆盖不均,构成浓差电池,加剧腐蚀。

Effect of Velocity on the Under-Deposit Corrosion and Its Corrosion Mechanism

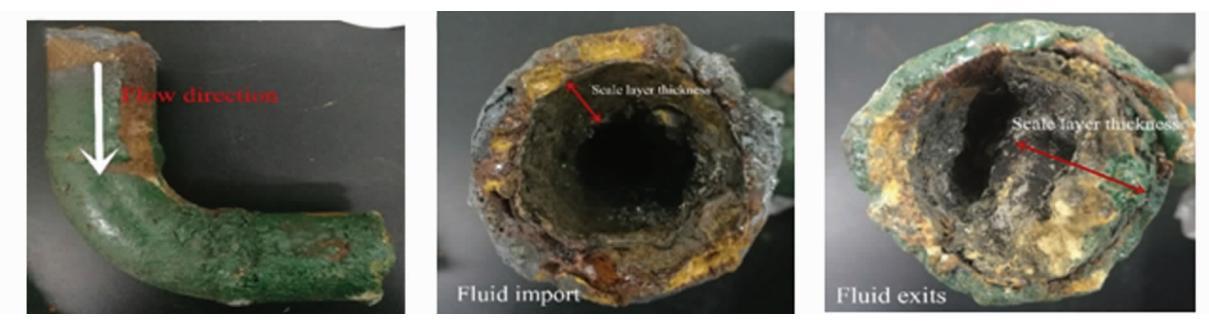
由图1可见:管道内壁覆盖有一层厚厚的腐蚀 产物;腐蚀产物与基体结合紧密,底层产物为黑色, 表层产物含有砖红色或土黄色物质;管道进口处,垢 层分布较均匀,管道出口处,管道弯曲内壁,垢层堆 积严重,发生大量沉积。去除管道内弧侧和外弧侧

(b) 进口图 1 注水管道的宏观腐蚀形貌

(c) 出口

Fig. 1 Macro corrosion morphology of injection water pipeline: (a) water injection pipe; (b) inlet; (c) outlet

的腐蚀产物,可见内弧侧和外弧侧出现多处穿孔,说 明穿孔是由内部腐蚀引起的,内部腐蚀不断向纵深 发展,最终导致穿孔。这主要是因为管道弯曲处流 速的改变会导致垢层分布不均,造成严重的垢下腐 蚀,导致管壁穿孔严重。

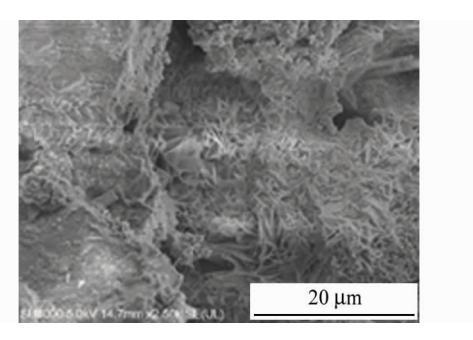
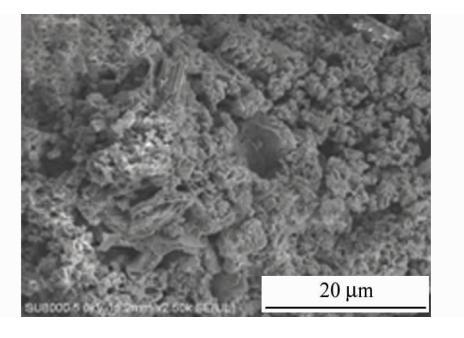
取管道的内壁腐蚀产物进行形貌观察和能谱分析,结果见图 2。由图 2 可见:垢层下的腐蚀产物呈 片状,紧紧叠在一起,起到吸附在金属表面的作用; 而垢层表面的物质,主要是红褐色、黄褐色和黑色的 混合物,结构疏松,这为离子进入提供条件。EDS 分析结果表明:不管是垢层表面还是底部,都是包含

(b) 垢层表面图 2 垢层底部和垢层表面物质的 SEM 形貌Fig. 2 SEM morphology of the products at the bottom (a) and surface (b) of sacle

腐蚀产物垢与无机盐垢的混合物质,只是占比不同。

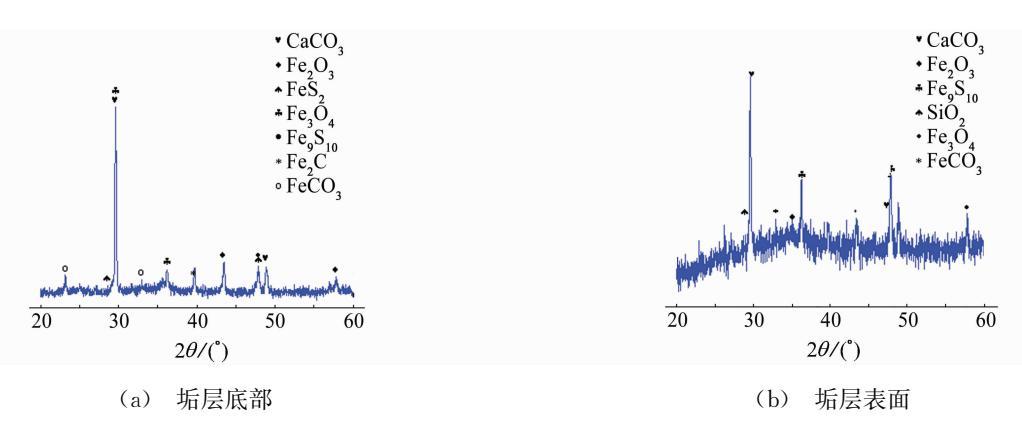
由表 2 可见: 垢层中主要含有 Ca、Mg、Si、Na 等 元素,且这些元素在垢层表面的含量远远大于在垢 层底部的,这表明垢层表面主要为无机盐垢,而底部 主要为腐蚀产物。由图 3 可见: 垢层底部的物质主 要是 Fe₂O₃、Fe₃O₄、FeCO₃、FeS、Fe₉S₁₀、Fe₂C等(铁 氧化物的质量分数约为 50%,碳酸亚铁的质量分数 约为 35%), CaCO₃ 等无机盐垢含量较少(质量分数 约为 35%), CaCO₃ 等无机盐垢含量较少(质量分数 约为 1%); 而 垢 层 表 面 位 置 主 要 为 CaCO₃、 Ca₂Fe₇O₁₁、Mg_{0.03}Ca_{0.97}CO₃等,其中 Si 主要以 SiO₂ 的形 式 存 在,是 地 层 沙 的 主 要 形 式, CaCO₃、 Mg_{0.03}Ca_{0.97}CO₃、SiO₂等物质的质量分数分别约为 4%、1.5%、14%,含量远远高于垢层底部的,铁氧化 物的质量分数约为 11%,碳酸亚铁的质量分数约为 45%。

图 3 垢层底部和垢层表面物质的 XRD 图谱

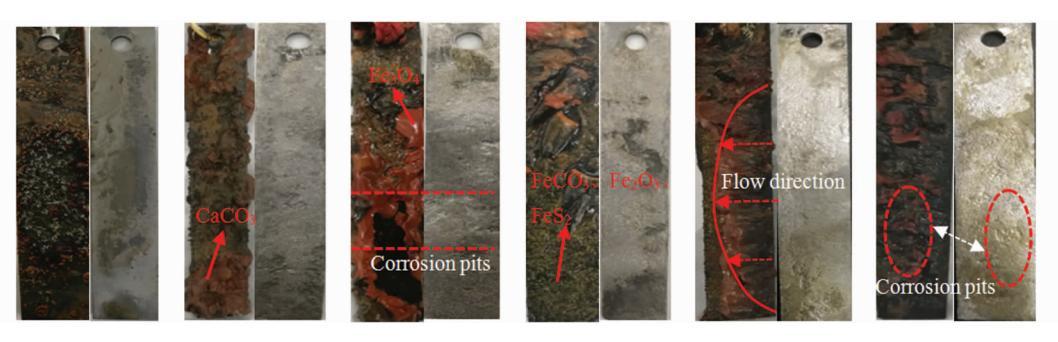
由图 4 可见:在 60 ℃油田注水中,流速会对试 样表面的垢层形貌产生直接影响,且不同的垢层形 貌也将直接影响垢下腐蚀。在静态油田注水中,碳 钢表面形成了均匀的垢层,四周致密,中间疏松,去 除表面垢层后可见金属表面较光滑,试样的腐蚀较 轻;增加流速,碳钢表面垢层变厚,对比去除试样表 面垢层前后的形貌可知,垢层堆积处,往往对应金属 的凹陷处,腐蚀严重,因此垢层形貌对垢下腐蚀有直 接影响。根据流速方向,在顺流末端会造成阻垢沉 积,加剧腐蚀,这是因为金属表面覆盖的垢层使得垢

(a) 0 m/s
(b) 0.5 m/s
(c) 1 m/s
(d) 1.5 m/s
(e) 2 m/s
(f) 2.5 m/s
图 4 不同流速条件下,试样经 10 d 腐蚀试验后的表面形貌

层内外形成相对闭塞的微环境,由于垢层阻挡使氧 气无法顺利进入垢层内,使其变为缺氧区,与垢层外 部形成氧浓度差电池,加剧腐蚀;当流速为0~ 1.5 m/s时,随着流速增加,垢层形成加速,这是由 于流速加剧了分子间的运动,使水中离子平衡发生 变化,成垢组分相互碰撞,结晶析出。但由于流速较 低,垢层覆盖比较均匀,以均匀腐蚀为主;当流速为 1.5~2.5 m/s时,试样所受的剪切力增大,水中的 悬浮物和易成垢离子还来不及到管壁表面聚集成 垢,而已结垢物质也因为剪切力的作用向一边堆积, 导致垢层表面分布不均,以局部腐蚀为主。 2.3.2 流速对垢下腐蚀的影响机理及危害

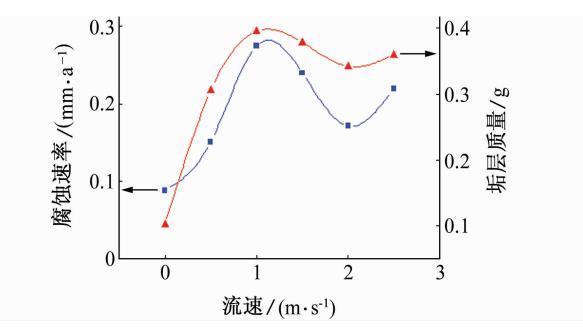
由图 5 可见:随着流速的增加,垢下腐蚀对金属 腐蚀速率的影响先增加后降低。当流速为 1.5 m/s 时,试样的腐蚀速率达到最大值,这与试样表面垢层 质量是相对应的。本工作结果表明:溶液的流体动 力学在水垢沉积过程中起着重要作用。由于溶液搅 动而产生的湍流混合是促进水垢形成的主要因素。 相对静止流体,水垢质量显著增加,这表明流速对水 垢的形成具有明显的促进作用。并且水垢生成量与

试样的腐蚀速率呈正比关系,在一定流速下,垢层会 加速垢下腐蚀。

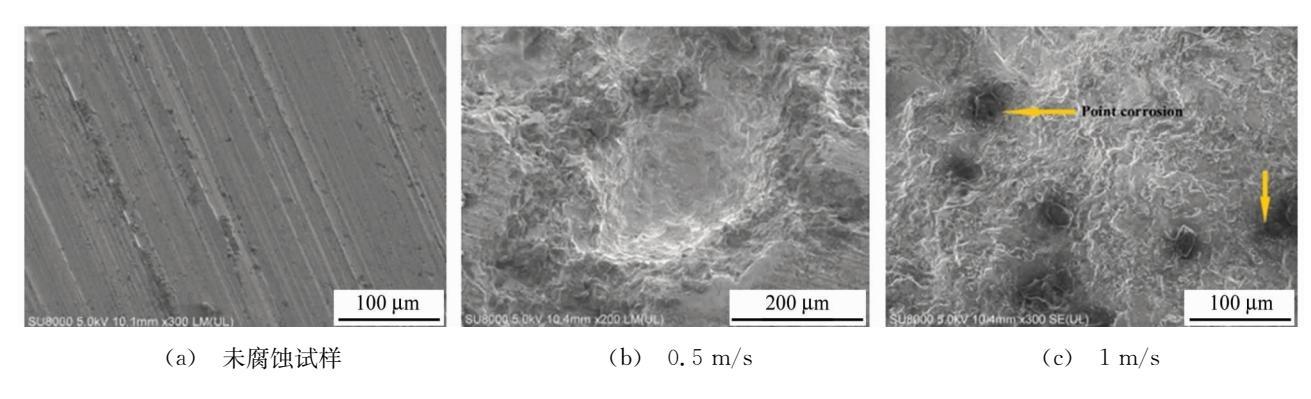
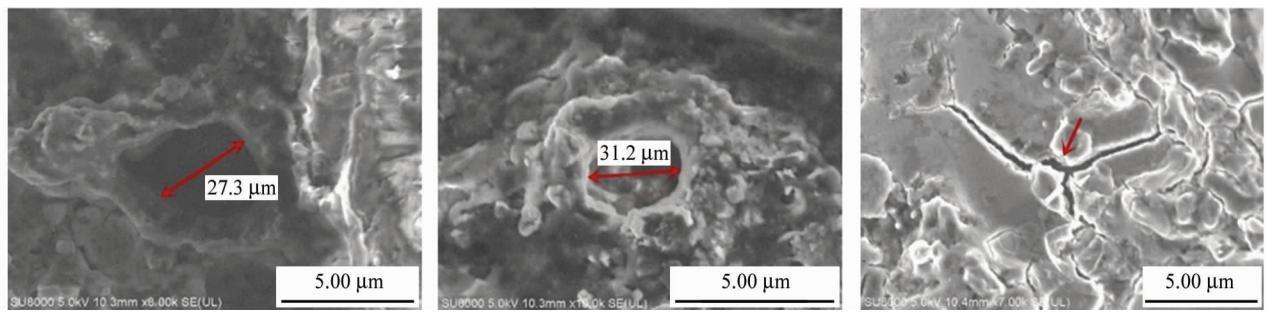
由图 6 可见:在静态溶液中经 10 d 腐蚀后,试 样去除腐蚀产物,表面依然具有金属光泽;当流速为 0.5 m/s时,去除垢层后,试样表面可见高低不平的 凹凸,这是由于水流冲刷会使垢层分布不均且疏松 多孔,一部分垢层加剧堆积,使垢层内部 Fe²⁺积累, 造成正电荷过剩。表 2 中的能谱分析结果也表明, 垢层底部含有大量Cl⁻,为了保持电荷平衡,Cl⁻不

图 6 不同流速条件下,试样经 10 d 腐蚀试验后的表面 SEM 形貌(去除表面垢层)

断迁入,使得溶液中 pH 不断下降,呈现酸化现象, 这会造成垢下腐蚀进一步加剧。动态注水的切应力 会破坏试样表面的氧化膜,在氧化膜破损区域,试样 氧化成为阳极,未遭到破坏的区域成为阴极,这会组 成"大阴极小阳极",加速试样发生点蚀;CO₂、H₂S 也会加速闭塞腐蚀微电池内的环境恶化,加速穿孔。 由图 6 还可见:在较高流速条件下,试样去除垢层后 可见直径为 15~20 μm 的腐蚀坑,这表明试样发生 严重腐蚀;且当流速为 2.5 m/s 时,试样表面产生了 大量裂纹,此时试样受到严重破坏。综上所述,垢下 腐蚀会对金属造成严重的腐蚀破坏,高流速(1.5~ 2.5 m/s)条件会加剧垢下腐蚀。

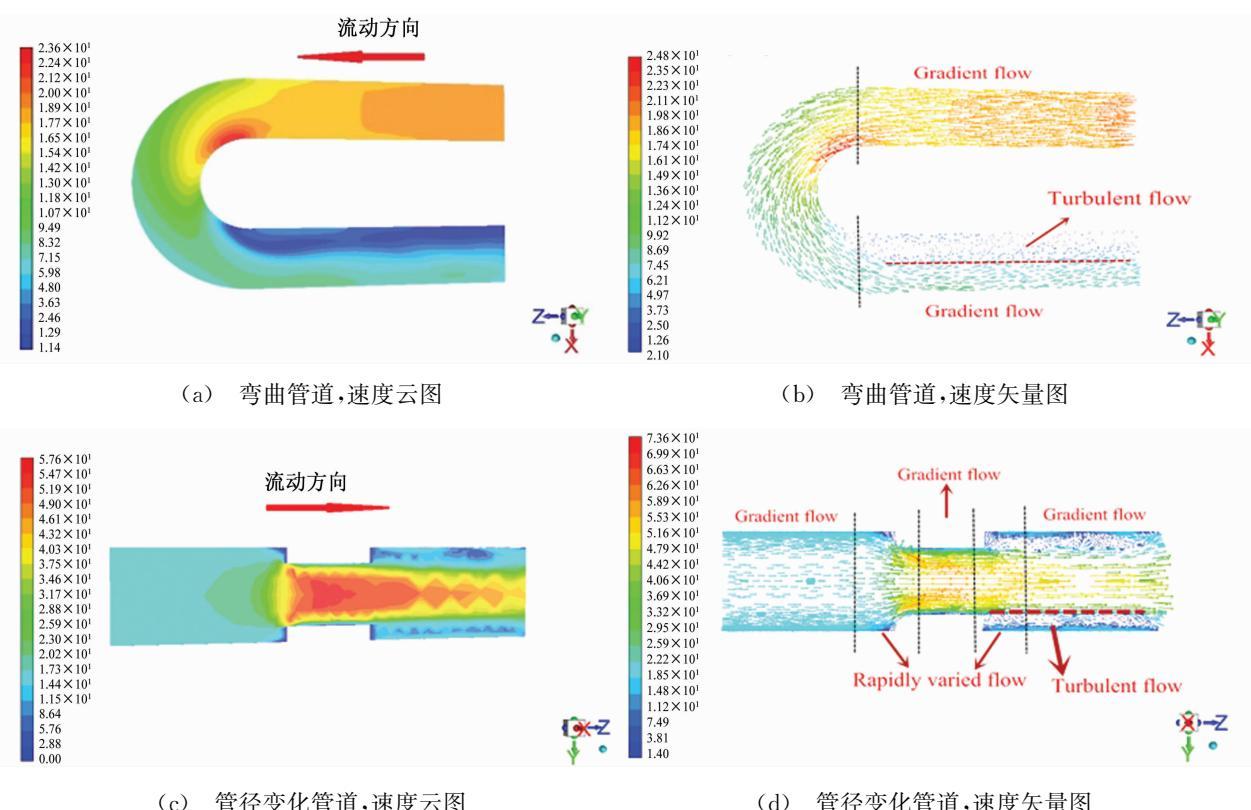
由图 7(a)和(b)可见:在弯曲管道中,进口主要 为渐变流,流速较平稳,垢层覆盖比较均匀;弯曲处 主要为急变流,外侧弧的流速大于内侧弧的。这是 由于在弯管处,由于流场发生突变,流体的流向被强 制改变,对弯管造成强烈的冲击作用,附加流体对金 属表面产生剪切力,较高的剪切力能把已形成的腐 蚀垢层剥离并被流体带走^[10],使腐蚀产物层减薄, 介质更容易透过疏松的产物层与基体反应,促进了 垢下腐蚀,在冲蚀和垢下腐蚀共同作用下导致了穿 孔。在管道出口处,内弧侧流速降低并发生明细湍 流,流体对垢层的冲刷较小,会造成无机盐垢沉降, 造成油田管线堵塞,导致油田产量减低、能耗加重、 使油田生产不能继续进行,以致生产停止。

由图 7(c)和(d)可见:在管径变化管道中,流体 由粗管径到细管径,经历了由渐变流到急变流的变 化,流速急剧增大,从而伴随着较高的切应力,使细 管径内的垢层变薄,加速金属腐蚀;管径由细到粗, 流速中心高四周低,在管径周围发生明显的湍流现 象,使管道中心到四周的流速逐渐降低,无机盐垢发 生沉降,从而使管道内产生垢层,发生严重的垢下 腐蚀。

管径变化管道,速度云图

管径变化管道,速度矢量图
