某硫冷凝器管束的腐蚀原因

摘 要:以某炼化公司4万t/a硫磺装置酸性气燃烧炉出口过程气一级冷凝冷却器的腐蚀为例,通过前期试漏试验、腐蚀减薄穿孔区域形貌观察、腐蚀产物化学成分分析、介质流态流速数值模拟等一系列方法评估了腐蚀原因。结果表明:该硫冷凝器管束发生腐蚀穿孔的主要原因是壳程介质没有提前除氧且 pH 控制不当导致的氧腐蚀和碱腐蚀,依据分析结果提出了相应的防腐蚀措施。

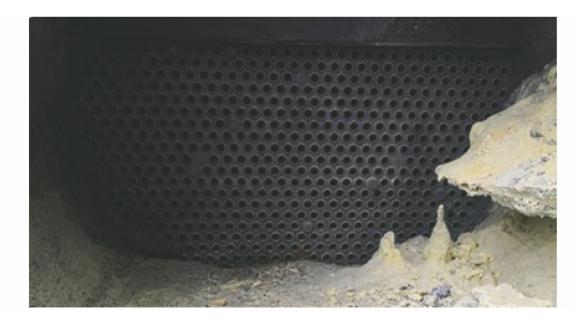
该硫磺装置一级冷凝冷却器 E2502 投用日期 为 2009 年 7 月,位于酸性气燃烧炉出口后过程气管 道。2020 年 9 月,该硫冷凝器 19 根管道发生泄漏, 将泄漏管道堵住后继续投入使用。2021 年 3 月 E2502 管束再次发生泄漏,切出后射流清洗,并进行 打压试漏,现场照片如图 1~3 所示。

E2502 泄漏管束管板角焊缝焊接良好,未发现 明显的缝隙和腐蚀问题。综合两次泄漏结果发现, 泄漏管束分布规律性不强且范围较广,上、中、下部 均有。观察清洗后管束入口处内壁发现,其内壁局 部 附着有红褐色锈蚀(如图2所示),初步判断为铁

图 1 射流清洗前泄漏管束位置 Fig. 1 Leakage tube bundle position before jet cleaning

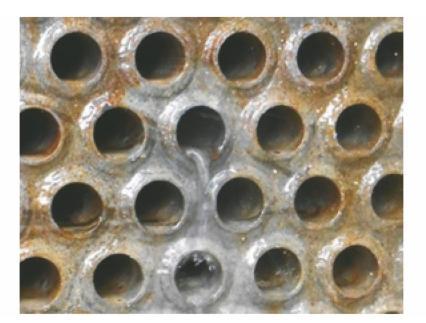
的腐蚀产物。在打压试漏时,水从泄漏管束的管口 向外涌出,如图 3 所示。现场抽出泄漏管束及其邻 近管束以及历史泄漏管束,发现腐蚀位置均位于管 束与管板连接段(即管束胀接段)的末端。从管束的 壳程侧外观来看,腐蚀区域较光滑没有明显垢物覆 盖,腐蚀减薄部位有明显的波浪纹型沟壑,穿孔处紧 邻管束胀接段,如图 4 所示。壳体开天窗后观察发 现,第一排管束均呈现侧下方减薄特征,部分管束穿 孔,如图 5 所示。管束其余部位无明显腐蚀迹象。 根据检查结果,截取 3 根腐蚀管道(近管束胀接段

图 3 打压试漏时管束泄漏情况

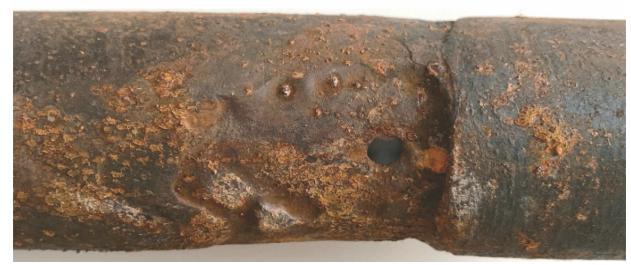
图 4 管束腐蚀减薄及穿孔形貌

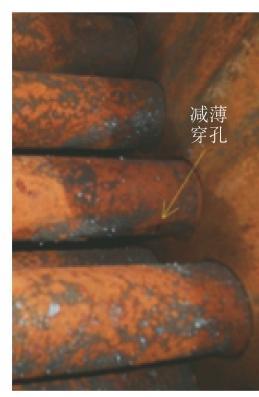
图 5 开天窗后上方第一排管束减薄部位及形貌 Fig. 5 Thinning position and morphology of the first row of tube bundles above the skylight

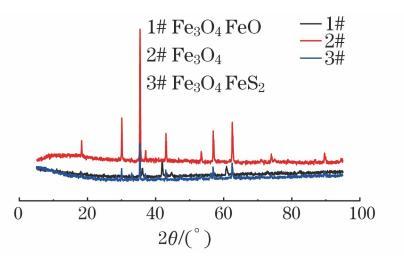
由图 6 可见:泄漏管道表面腐蚀产物(1号)组 成主要为 Fe₃O₄、FeO;液位计管道内腐蚀产物(2 号)组成主要为 Fe₃O₄;E2502 壳程筒体底部腐蚀产 物(3号)组成主要为 Fe₃O₄和 FeS₂,推测 FeS₂应 为管道泄漏后与管程介质硫反应的产物。由于3种 腐蚀产物中都含有铁的氧化物,判断腐蚀发生于壳 程蒸汽侧。

图 6 3 种腐蚀产物的 XRD 图谱

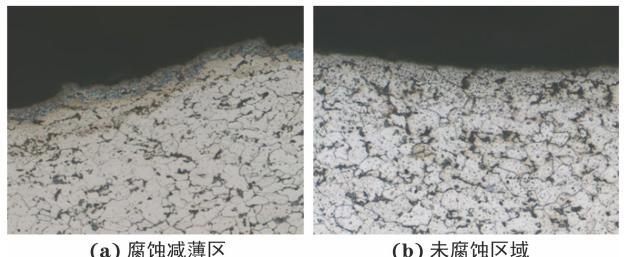
对管道穿孔部位和腐蚀减薄部位取样并进行显 微组织观察。由图7可见:穿孔管道晶格组织正常, 腐蚀减薄区域和未腐蚀区域金相组织类似。因此排 除材质劣化导致的腐蚀问题。

图 7 管束腐蚀减薄区域及未腐蚀区域的显微组织(200×)

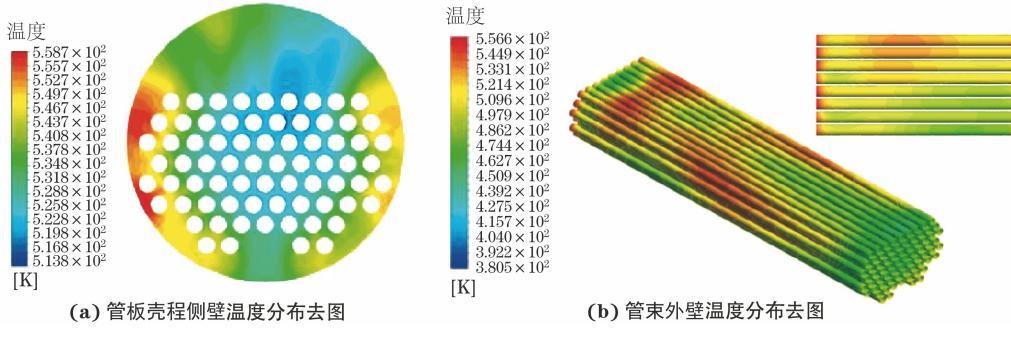
由图 8 可见:管板壳程侧壁的温度分布呈中间 温度低,两侧温度高的规律:管束外壁从管程入口至 管程出口方向整体呈温度降低趋势:从壳程入口至 出口方向,整体呈温度升高趋势。

图 8 温度分布云图

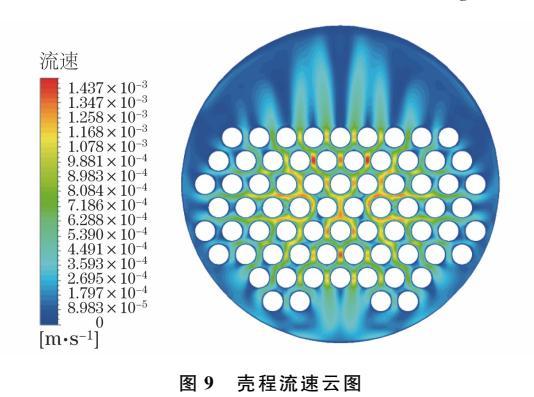
由图 9 可见:壳程两侧流速较低、壳程中间流速

较高,但整体上流速都很低。低流速不利于介质传 热,容易导致热量在某一区域聚集,从而加剧壳程水

的气化,造成严重的腐蚀问题。

(2)保证硫冷器按照设计工况运行,尤其是凝 结水流量,从而减缓液态水的气化速率。

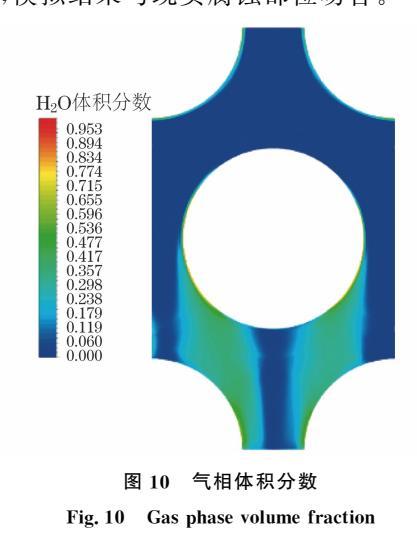
如图 10 所示,换热管侧下方是气体体积分数最高的区域,这是因为与气体接触的部位换热效率较低,管束侧下方金属壁温更高,更易发生高温氧腐蚀。除此之外,当介质 pH 小于 10 时,极易发生氧腐蚀^[7],而由表 2 得知,介质 pH 平均值为 9.65,这也为氧腐蚀的加速创造了条件。

在壳程侧的运行条件具有极强的碱腐蚀性。水气 化的瞬间会在管壁上形成较高浓度的碱液。如图 10 所示,换热管侧下方发生腐蚀穿孔。但碱腐蚀一般发 生在垢下或腐蚀产物下的焊缝处,会形成局部性沟槽 或不规则的溃疡型特征,其上附有腐蚀产物^[8-11],与 E2502腐蚀管束表面形貌不一致。因此碱腐蚀可能会 对此腐蚀管束产生一定影响,但不是主要原因。

由图 10 可见,气相体积分数最大处位于管束下 方两侧,模拟结果与现实腐蚀部位吻合。

(1)增加壳程介质(凝结水)的氧含量检测,如 持续超标应对凝结水再次除氧,保证溶解氧质量浓 度在标准范围内(溶解氧≪0.10 mg/L)。
