# 乙烯裂解装置炉管焊缝腐蚀失效分析

## Analysis of Corrosion Failure of Weld Seam on Furnace Tube of Ethylene Cracking Apparatus

炉管是乙烯裂解装置的核心部件, 一旦炉管失效势必造成重大安全隐患和经济损失。某石化企业一台 GK-V 型乙烯裂解装置辐射段炉管在服役较短时间后内壁焊缝就发生了明显腐蚀, 甚至发生过腐蚀穿孔的严重事故。

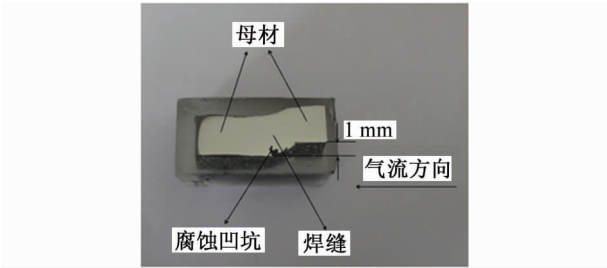
图 2 金相试样的取样部位

对失效炉管进行金相观察,取样部位与金相试样分别如图 2 和图 3 所示。试样沿壁厚截面的金相组织如图 4 所示。内壁焊缝处的腐蚀凹坑发生于焊缝热影响区附近。从图 4 可看出,焊缝内壁和凹坑底部均出现沿晶向内部发展的腐蚀通道,最远已沿晶扩展至 8~10 层晶粒以外。熔合线附近的氧化层与基体金属间出现若干条明显的切向裂纹,这表明氧化物膜易脱落。

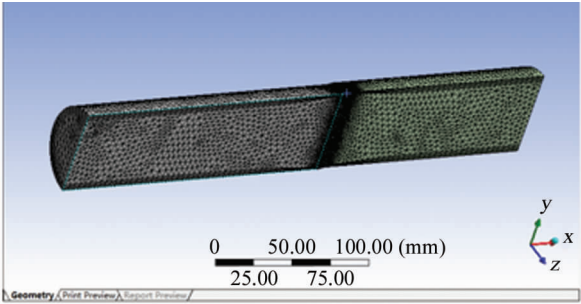
图 8 失效炉管内流体模型网格划分

错边的炉管内的流场。由于在失效温度大部分介质汽化,所以用水蒸气近似代替气化的介质。假设流体为黏性不可压缩流体。引入热平衡方程,采用 k-epsilon 湍流模型。入口的截面流速为 160 m/s 且分布均匀,温度为 600 ℃。外壁温度 690 ℃,因内外壁温差 50 ℃,故取内壁温度 640 ℃。出口压力设为 0.1 MPa。有限元模型和模拟结果分别如图 8 和 9 所示。
