不锈钢弯头的泄漏失效原因

摘要: 某不锈钢氮气供气管路在使用过程中出现气体泄漏现象, 初步检查确认这是由弯头焊缝热影响区腐蚀穿孔引起的。通过宏观观察、理化检测、扫描电镜观察以及能谱分析等检测方法对泄漏原因进行分析。结果表明, 焊缝内外表面含有 S、Cl 等元素, 弯头热影响区存在晶间腐蚀与点蚀。焊接过程工艺参数控制不当, 弯头热影响区发生敏化现象引起了晶间腐蚀。管路制作过程中酸洗钝化又加剧了不锈钢晶间腐蚀, 在一些危害元素的作用下不锈钢弯头发生孔蚀泄漏。为了保证系统安全运行, 提出了相应的改进措施。

Failure Analysis on Leakage of Stainless Steel Elbow

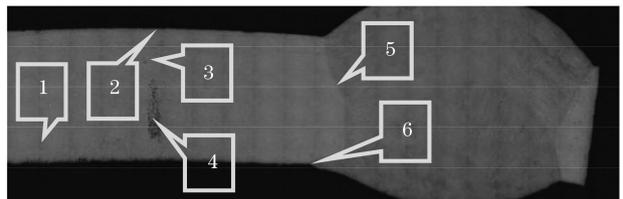
图 7 金相组织采样位置

在弯头泄漏区域附近沿横截面制备金相试样进行观察,采样位置见图 7,分别是母材(位置 1),热影响区外表面(位置 2),热影响区内部(位置 3),泄漏通道(位置 4),焊缝熔合线(位置 5)和焊缝内表面(位置 6)。由图 8 可见:母材组织为孪晶奥氏体组织,晶界未见异常。热影响区外表面存在明显的沿晶腐蚀及沿晶微裂纹,腐蚀深度约 0.2 mm,表明外表面热影响区的腐蚀为晶间腐蚀。热影响区域组织与母材组织及熔合线区域的组织存在明显差异,热影响区奥氏体晶界上存在网状分布的颗粒状碳化物,表明该区域组织在焊接后存在敏化现象。泄漏区域存在一定深度的沿晶腐蚀现象,沿晶腐蚀呈断续状,逐层磨抛后观察到最长一处沿晶腐蚀深度约 1.5 mm,表明泄漏区域的腐蚀均为晶间腐蚀,并存在明显的泄漏通道。焊缝熔合线区域组织正常,未见明显的气孔、焊接热裂
