# P110 油管应力腐蚀开裂失效的原因

摘 要:顺北油气田某 110 级油管发生开裂,通过分析开裂油管的服役环境、裂纹形貌、化学成分和 力学性能等,并与同工况下未开裂油管进行对比,分析了此油管的开裂原因。结果表明:裂纹由外表 面向内表面扩展,呈现树枝状分叉和不连续特征,是典型的硫化氢应力腐蚀开裂形貌;开裂油管对于 抗硫化氢应力腐蚀开裂比较敏感,与未开裂油管相比,开裂油管组织为回火屈氏体,晶界比例高,位 错密度大,材料硬度和强度较高易引起应力腐蚀开裂。油管在调质处理时,应尽量提高回火温度,降 低材料的硬度和强度,以提高材料抗应力腐蚀开裂的能力。

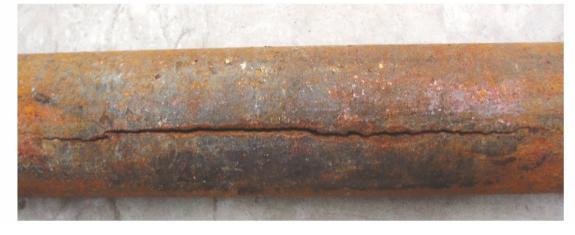
图 1 开裂油管宏观照片

由图1可见:裂纹呈中间宽,两边窄的特征,沿 油管轴向发展。油管的外表面有轻微腐蚀,且以均 匀腐蚀为主,可见锈红色的腐蚀产物附着,没有发现 点蚀坑等局部腐蚀。

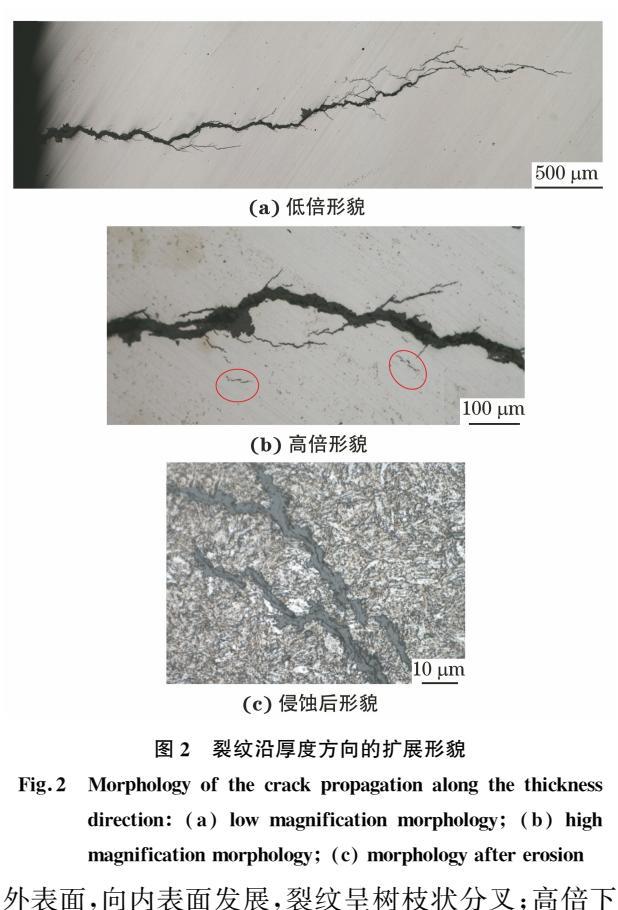
为分析油管的微观开裂特征,在裂纹尖端截面 方向取样,打磨抛光后,采用金相显微镜观察表面裂 纹沿壁厚方向扩展情况。由图2可见,裂纹起源于

⑦·农圃,回內农圃及废,裂以至树枝状分叉;尚借下可见裂纹的扩展路径中,有部分不连续的微裂纹。 采用4%(体积分数)硝酸酒精侵蚀后,可见裂纹扩展以穿晶为主,呈现典型的应力腐蚀开裂特征。

从失效特征可知,裂纹起源于外表面,向内表面 扩展,裂纹尖端呈树枝状分叉,目裂纹扩展机制以穿 晶为主,是典型的硫化物应力腐蚀开裂(SSC)形貌。 通常管柱应力腐蚀开裂机理可分为阳极溶解型和氢 致开裂型[5-9]。阳极溶解型应力腐蚀开裂是含有 H<sub>2</sub>S 气体的腐蚀溶液沿着裂纹渗入钢中,与裂纹尖 端 Fe 发生阳极溶解生成 Fe<sup>2+</sup>,进而导致裂纹不断 向前扩展,其特征为裂纹中存在腐蚀产物。氢致开 裂型应力腐蚀开裂的裂纹扩展主要通过 H 原子扩 展至金属内部,并且在缺陷处聚集,H原子结合产 生 H<sub>2</sub>,体积膨胀,导致裂纹在金属材料中产生并扩 展,其特征为裂纹多呈现不连续扩展形态<sup>[10-11]</sup>。分 析可知,开裂油管的裂纹中存在大量的腐蚀产物,能 谱分析显示,腐蚀产物中的S含量超出正常钢材中 的S含量,说明有H<sub>2</sub>S吸附到金属表面,促进了腐蚀 发生,并生成 FeS 等腐蚀产物,呈现阳极溶解型应力 腐蚀开裂特征。另外,腐蚀产生的氡原子扩散到裂纹 前端,并目进入到金属内部,使氢脆快速发生<sup>[12]</sup>,呈 现出氢致开裂型裂纹扩展特征。

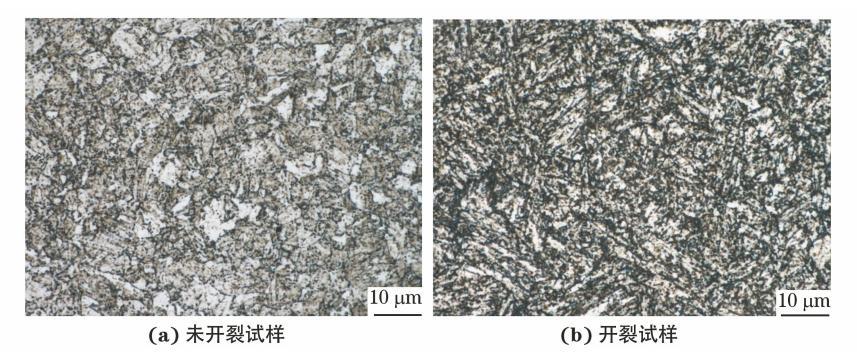
图 3 未开裂及开裂油管试样的显微组织

分别对开裂和未开裂油管取样,尺寸为10 mm× 10 mm,用砂纸逐级打磨试样表面后,参照标准 GB/T 13298-2015《金属显微组织检验方法》, 选用 3%(体积分数)硝酸酒精溶液进行侵蚀,侵蚀后试样 经去离子水冲洗、酒精脱水、冷风吹干,采用 Nikon Eclipse LV150N型金相显微镜观察试样的微观组 织。由图 3 可见:未开裂(油管)试样的组织为回火 索氏体组织,而开裂(油管)试样的组织更接近于回 火屈氏体,两种组织均由铁素体和渗碳体组成。其 中,未开裂试样组织中的铁素体主要呈等轴状,而开 裂试样组织中部分铁素体仍然保留了原板条马氏 体,并非全部转换为等轴铁素体。渗碳体在回火过 程中从马氏体中析出,弥散分布在晶界和晶内, 目渗 碳体通过扩散相变优先在晶界处形核。对比两种试 样的显微组织可见,未开裂试样的渗碳体扩散得更 加充分,且在晶界处形核的比例更大。

在应力腐蚀环境中,经调质处理的油套管钢的 SSC 取决于晶界、位错和析出物的协同作用<sup>[13-14]</sup>。 开裂和未开裂油管强度和硬度的差异,主要是由于 两组油管的显微组织不同。开裂油管主要由晶粒更 加细小的回火屈氏体组成,未开裂油管组织主要由 回火索氏体组成。回火屈氏体中,由于铁素体保留 了原板条状马氏体,位错密度相较于回火索氏体更 高。刘敏<sup>[15]</sup>研究表明,110级油套管位错密度越高, 抗 SCC 能力越低。未开裂油管的 Mn 含量低于开 裂油管,Mn 元素在钢的调质处理过程中起到细化 晶粒的作用,晶粒细化后,材料的晶界比例增大。 另外,钢中的 Mn 和 S 易生成 MnS 夹杂。更高的 位错密度、更大的晶界比例、更多数量的夹杂物, 都可以增加材料的强度和硬度,使其更易发生应 力腐蚀开裂。

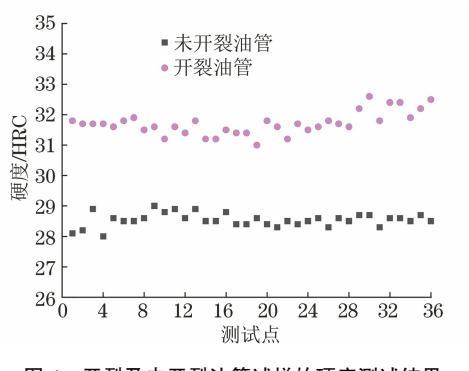
图 4 开裂及未开裂油管试样的硬度测试结果 Fig. 4 Hardness test results of cracked and uncracked

根据 API-5CT 要求,采用上海尚材试验机有限 公司生产的 HRS-150 型数显洛氏硬度计对未开裂 及开裂油管试样进行硬度测试。由图 4 可见:未 开裂试样的硬度为 28~29 HRC,而开裂试样的硬

度为 31~32 HRC,高于未开裂试样。分别测量了 开裂试样外表面和内表面的硬度,由图 5 可见,开 裂试样内表面硬度均低于 30 HRC,而外表面硬度 约为 32 HRC,高于内表面。

在 H<sub>2</sub>S 工况环境中,SSC 的主要影响因素为 H<sub>2</sub>S 分压、原位 pH、温度、材质等。ISO 15156-2 (2015)《石油和天然气工业——用于石油和天然气 生产含 H<sub>2</sub>S 环境中的材料——第2部分:抗开裂性 碳钢和低合金钢及铸铁的使用》标准根据服役环境 对于硫化氢应力腐蚀开裂风险进行了分区,分为应 力腐蚀开裂风险1区、应力腐蚀开裂风险2区和应 力腐蚀开裂风险3区。对于腐蚀开裂风险1区和2 区,管柱只需经过调质处理,即无明显 SSC 风险;而 对于3区,则要求管柱经过调质处理,且硬度不高于 26 HRC,或者管柱经过调质处理,同时屈服强度不 高于 863 MPa、硬度不高于 30 HRC。根据油井中 的 H<sub>2</sub>S含量和原位 pH 可判断失效管柱的服役环 境为应力腐蚀开裂风险 3 区。未开裂油管屈服强度 为 810.7 MPa,硬度小于 30 HRC,满足标准要求,而 开裂油管的屈服强度达到 901.6 MPa,且硬度高于 30 HRC,超出标准要求。

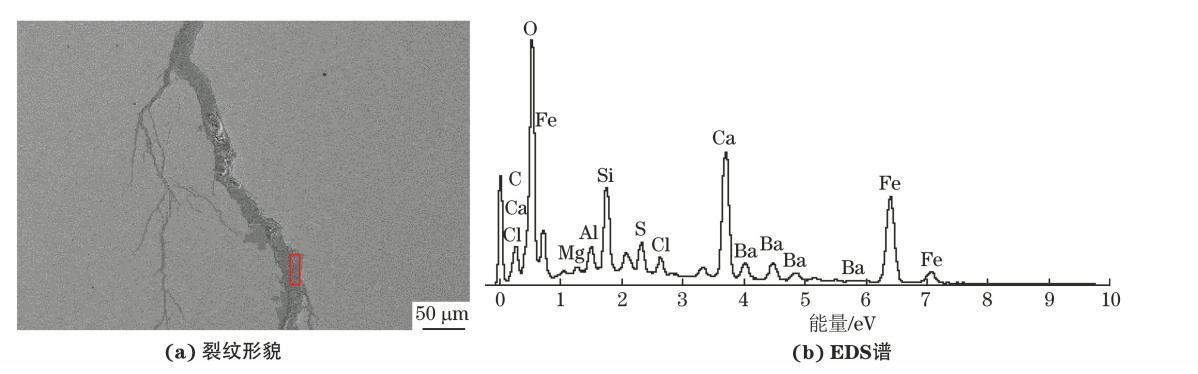
Fig. 6 Microscopic morphology (a) and EDS spectrum (b) of cracks

由图 6 和表 3 可见,裂纹中有大量的腐蚀产物, 腐蚀产物主要由 Fe、C、O 元素组成,含有少量的 Ca、Ba、S等元素,其中S元素质量分数达到 2.07%, 超过基体中的 S 含量,推测应为介质中的 H<sub>2</sub>S 与钢 铁反应所致。

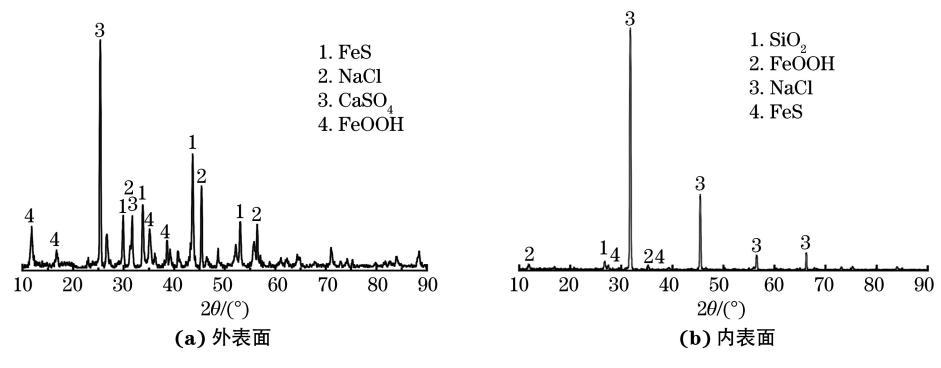
Fig. 7 XRD patterns of corrosion products on the outer (a) and inner (b) surfaces of cracked oil pipes

由开裂油管的宏观形貌可知,油管内外表面 有腐蚀产物附着,为明确开裂油管内外表面经历 的腐蚀过程,取失效油管内外表面产物,进行 XRD 测试。由图 7 可见:开裂油管外表面产物主要为 FeS、FeOOH、CaSO4 等;内表面产物主要为 SiO2、 FeOOH、FeS等。由于现场生产井不出砂,SiO<sub>2</sub> 判 断为现场取样过程中混入了管内的砂子。结合该 井 H<sub>2</sub>S-CO<sub>2</sub> 含量情况,认为 FeS 主要为 H<sub>2</sub>S 腐蚀 钢铁所致。FeOOH 则为管样在空气中氧化生成 的铁锈。
