三种船用不锈钢在海水中的腐蚀匹配性

吴正江¹,毛旭耀¹,张润林¹,王 内¹,张慧霞²,宋卿源²

(1. 武汉第二船舶设计研究所,武汉 430064;

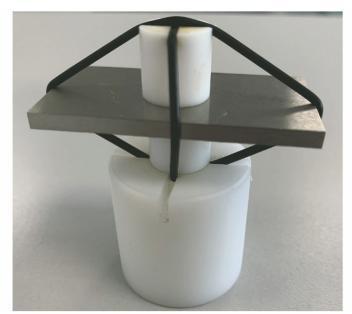
隙腐蚀试验方法》进行缝隙腐蚀试验。缝隙腐蚀试 样尺寸为 50 mm×25 mm×2 mm,用"O"型橡胶环 将不锈钢试片和两块直径 12.7 mm、高 12.7 mm 圆 柱状聚四氟乙烯塑料块固定,如图 1 所示。在每块 塑料柱的一个顶面开 1.6 mm 宽、1.6 mm 深的垂直 槽,另一顶面的表面粗糙度与试样表面相同。

图 1 缝隙腐蚀试样 Fig. 1 Sample for crevice corrosion experiment

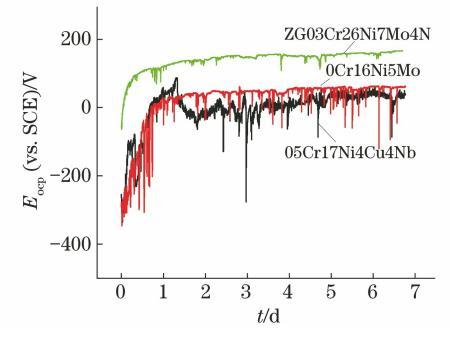
海水中三种不锈钢的开路电位如图 2 所示。 由图 2 可见,三种不锈钢的开路电位在浸泡初期均 迅速发生正移,随着浸泡时间的延长,开路电位逐渐 趋于平稳,其中 ZG03Cr26Ni7Mo4N 的开路电位基本 稳定在 165 mV,正于 05Cr17Ni4Cu4Nb(约 20 mV)以 及 0Cr16Ni5Mo(约 40 mV)的开路电位。三种不锈 钢中,05Cr17Ni4Cu4Nb 与 0Cr16Ni5Mo 的开路电 位差约为 20 mV,这两种不锈钢联用时发生电偶腐 蚀的可能性较小;但 ZG03Cr26Ni7Mo4N 电位较 正,与其他两种不锈钢的电位差大于 120 mV,所以 ZG03Cr26Ni7Mo4N与其他两种不锈钢联用时可能发 生电偶腐蚀,ZG03Cr26Ni7Mo4N作为阴极被保护,与 其偶接的金属作为阳极被腐蚀,但是否会发生严重的 电偶腐蚀则与两种材料的极化性能有关^[13-15]。

图 2 海水中三种不锈钢的开路电位

Fig. 2 Open circuit potentials of three stainless steels in seawater

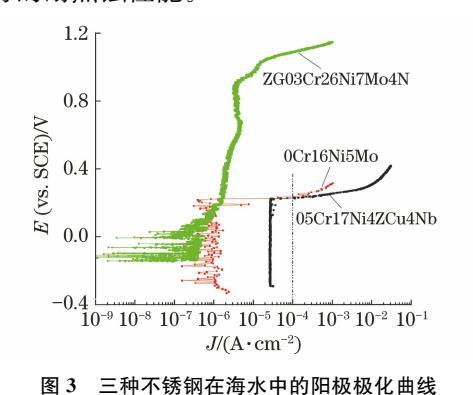
图 3 为三种不锈钢在海水中的阳极极化曲线。 结果表明,0Cr16Ni5Mo 和 05Cr17Ni4Cu4Nb 的阳 极极化曲线特征相似,但 05Cr17Ni4Cu4Nb 钝化区 间没有电流波动现象,这表明该不锈钢钝化膜稳定 性优于 0Cr16Ni5Mo:05Cr17Ni4Cu4Nb 的击穿电位为 220 mV 左右, 稍低于 0Cr16Ni5Mo, 钝化膜被击穿 破裂后,随电位正移,电流密度迅速增大。依据国标 GB/T 17899-1999《不锈钢点蚀电位测量方法》,以 阳极极化曲线上腐蚀电流密度 100 μA/cm² 对应的 电位中最正的电位为点蚀电位。三种不锈钢的点蚀 电位(E₁₁₀₀)见表 2。05Cr17Ni4Cu4Nb 的点蚀电位 为 225 mV,小于 0Cr16Ni5Mo,可见其耐点蚀性能不 如 0Cr16Ni5Mo。ZG03Cr26Ni7Mo4N 阳极极化区出 现明显的钝化区间,当电位为 930 mV 左右时,其钝 化膜局部被击穿破裂,之后随着电位增大,电流密度 迅速增大,试样表面形成多个蚀点且蚀点逐渐扩展。 ZG03Cr26Ni7Mo4N的点蚀电位为1092mV,远高于 05Cr17Ni4Cu4Nb和0Cr16Ni5Mo,说明该不锈钢具 有优秀的耐点蚀性能。

Fig. 3 Anodic polarization curves of three stainless steels in seawater

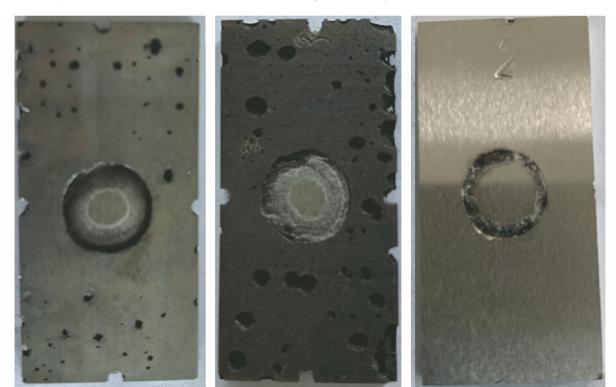
(a) 05Cr17Ni4Cu4Nb (b) 0Cr16Ni5Mo (c) ZG03Cr26Ni7Mo4N

由图 4 可见,经过缝隙腐蚀后,三种不锈钢表面人 工缝隙处均出现了明显的腐蚀环,其中 0Cr16Ni5Mo 表

图 4 在三氯化铁溶液中缝隙腐蚀后三种不锈钢的形貌 Fig. 4 Morphology of three stainless steels after crevice corrosion in ferric chloride solution 面腐蚀最为严重,ZG03Cr26Ni7Mo4N腐蚀最轻。此 外,05Cr17Ni4Cu4Nb和0Cr16Ni5Mo表面还出现一 些点蚀坑,点蚀坑大小不一,数量较多,呈离散分布。

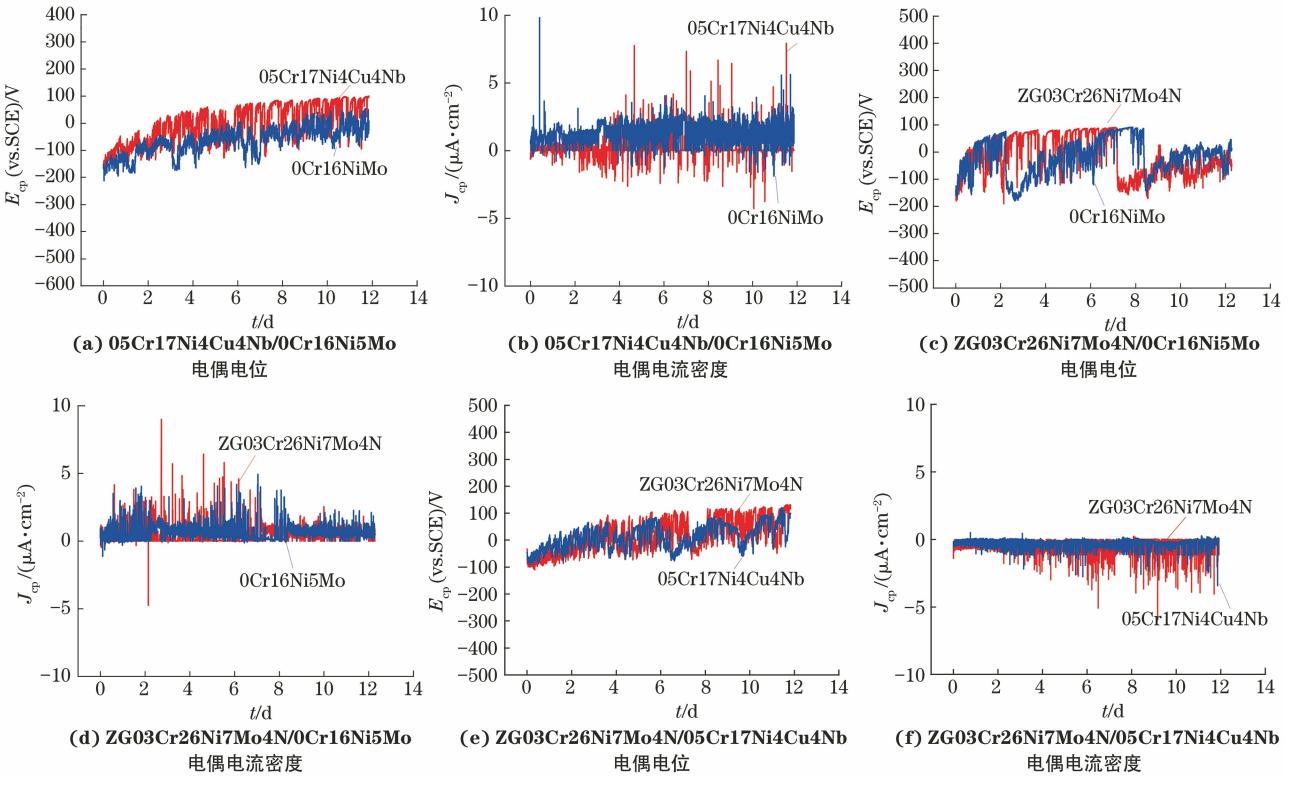
三种不锈钢偶对在海水中的电偶电位 E_{e} 和 电偶电流密度 J_{e} 随时间的变化曲线如图 5 所示。 在浸泡过程中 05Cr17Ni4Cu4Nb/0Cr16Ni5Mo 的 极性发生过反转现象。极性发生反转的原因是两种 钝性金属在海水中形成了钝化膜,使它们的电位发

图 5 不锈钢偶对在海水中的电偶电位和电偶电流密度

Fig. 5 Galvanic potentials (a, c, e) and galvanic current densities (b, d, f) of stainless steel galvanic couples in seawater

生不同程度正移,偶对金属的电位差变小,乃至出 现反差,平均电偶电流密度约为 0.011 μ A/cm² (\leq 0.3 μ A/cm²),电偶腐蚀敏感等级为 A 级; ZG03Cr26Ni7Mo4N/0Cr16Ni5Mo 在海水中的电偶 电位接近 0Cr16Ni5Mo 的自腐蚀电位,根据材料的 阳极极化曲线可知,0Cr16Ni5Mo 的钝化膜稳定性 较低,导致电偶电位的波动较大,浸泡一段时间后也 出现了偶对极性反转情况,平均电偶电流密度约为 0.021 μ A/cm²,电偶腐蚀敏感等级为 A 级; ZG03Cr26Ni7Mo4N/05Cr17Ni4Cu4Nb 稳定后的电 偶电位接近 05Cr17Ni4Cu4Nb 的自腐蚀电位,电偶 电位情况与 ZG03Cr26Ni7Mo4N/0Cr16Ni5Mo 类 似,05Cr17Ni4Cu4Nb 的钝化膜稳定性较高,因此电 偶电位波动相对较小,平均电偶电流密度约为 0.027 μ A/cm²。

根据试验情况,三种材料在两两偶接情况下, 均无明显的电偶腐蚀发生,这三种材料可以在工 程上接触使用。虽然 ZG03Cr26Ni7Mo4N 的自腐 蚀电位相对 0Cr16Ni5Mo 和 05Cr17Ni4Cu4Nb 高 了 120~140 mV,但形成偶对后电偶电位均能迅 速正移并相对稳定,平均电偶电流密度均远小于 0.3 μA/cm²。根据电偶电流方向的变化,偶对的 极性发生过反转现象,这是因为由于两种金属都 是钝性金属,随着浸泡时间的延长,两种金属表 面均形成了钝化膜,随着钝化膜状态的不断变 化,两种金属的自腐蚀电位也不断变化,甚至出 现反差。

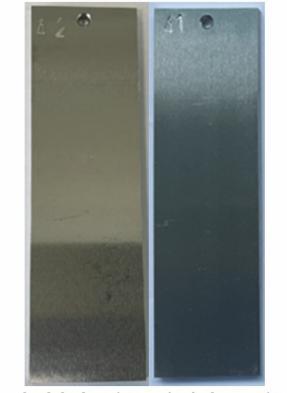
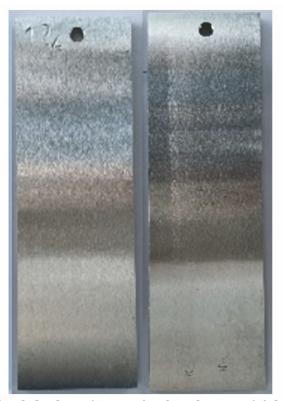
三种不锈钢偶对在海水中浸泡 15 d 并去除腐 蚀产物后的形貌如图 6 所示,偶接情况下阳极的平 均腐蚀速率见表 4。依据 T/CSTM 00046.12-2018《低合金结构钢腐蚀试验 第 12 部分:电偶腐蚀

试验方法》和 T/CSCP 0035.12-2018《低合金结构 钢实验室腐蚀试验 第12部分:低合金结构钢电偶 腐蚀试验方法》,当两偶接金属的自腐蚀电位相差不 超过 50 mV 时,偶对没有发生明显电偶腐蚀的倾 向。由图 6 可见,05Cr17Ni4Cu4Nb/0Cr16Ni5Mo 在海水中浸泡15d后仍保持原有的金属光泽,没有 发生明显的腐蚀,因两者自腐蚀电位差小于 50 mV,所以它们没有发生电偶腐蚀的倾向。由表 4可知,05Cr17Ni4Cu4Nb/0Cr16Ni5Mo的平均电偶 腐蚀速率为 0.000 4 mm/a, 没有发生明显的电偶腐 蚀。ZG03Cr26Ni7Mo4N和0Cr16Ni5Mo的自腐蚀 电位相差约 120 mV, 两者偶接后可能发生以 0Cr16Ni5Mo 为阳极、ZG03Cr26Ni7Mo4N 为阴极 的电偶腐蚀,但试验后不锈钢表面无明显腐蚀痕迹, 且最终平均电偶腐蚀速率为 0.000 9 mm/a,未发生 明显的电偶腐蚀: ZG03Cr26Ni7Mo4N 和 05Cr17Ni4Cu4Nb的自腐蚀电位相差约140 mV,但 试验后不锈钢表面也无明显腐蚀,平均电偶腐蚀速 率为 0.001 4 mm/a,没有发生明显的电偶腐蚀。

图 6 不锈钢偶对在海水中浸泡 15 d 后的腐蚀形貌

Fig. 6 Corrosion morphology of stainless steel galvanic couples in seawater after immersion in seawater for 15 d
