海上风机螺栓用钢的腐蚀及疲劳行为

吴重仲¹,刘大勇¹,闫文吉¹,丁彦超¹,张 鹏¹,朴俊凯²,曲明贵³

(1.中广核(福建)风力发电有限公司,福州 350001;2.燕山大学机械工程学院,秦皇岛 066004;3.燕山大学深圳研究院,深圳 518057)

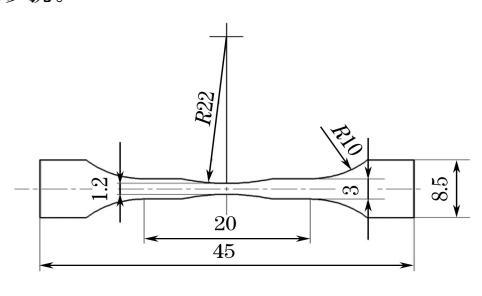
图 1 疲劳试样尺寸 Fig. 1 Dimensions of fatigue specimen

镜与伺服液压疲劳装置相结合的原位观察疲劳试验 机,在室温下对盐雾腐蚀 240 h后 42CrMoA 钢试样 进行原位疲劳试验。疲劳试样的尺寸如图 1 所示, 两端夹持部位用防锈胶带缠绕保护,露出标距段。 盐雾腐蚀和除锈方法同 1.2 节。在疲劳试验中,应 力控制方案为:最大应力 σ_{max} 为 910 MPa,应力比 r为 0.3,正弦波加载,工作频率为 8 Hz,动态观察频 率为 0.01 Hz。为有效追踪裂纹的萌生与扩展过 程,在 500~1 000 倍放大倍数下原位观察试样表面 裂纹形貌。

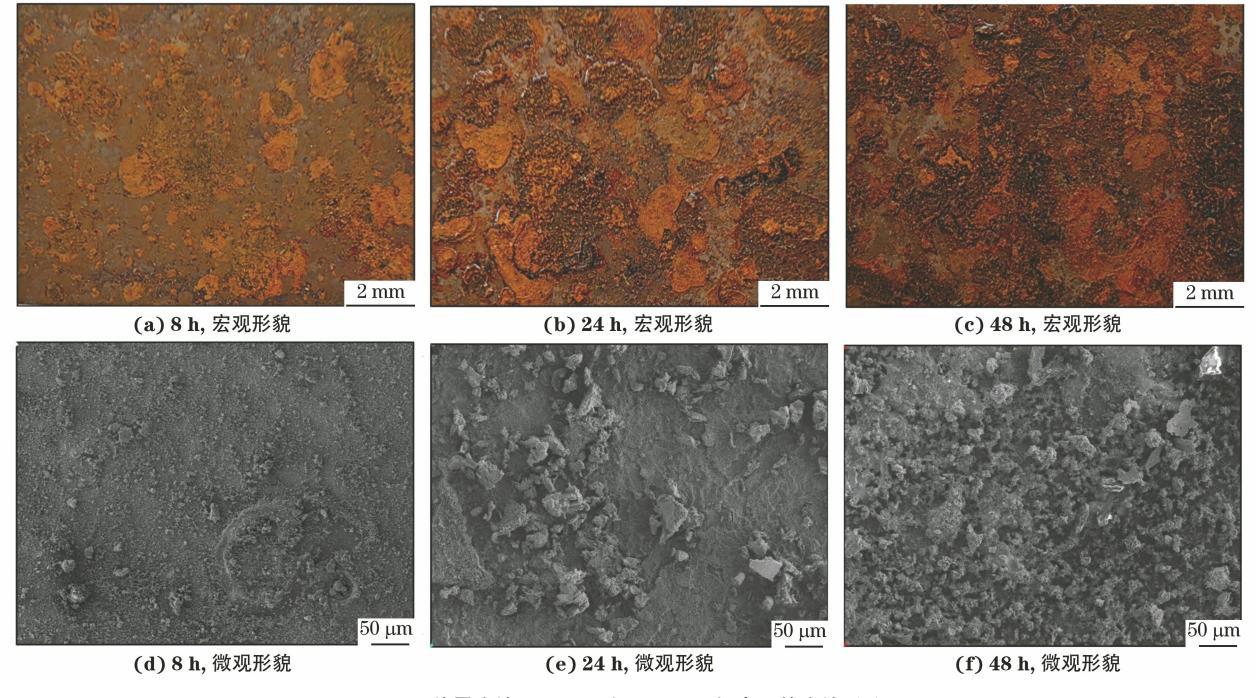
Fig. 2 Surface morphology of 42CrMoA steel after salt spray testing for 8-48 hours: (a) 8 h, macro morphology; (b) 24 h, macro morphology; (c) 48 h, macro morphology; (d) 8 h, micro morphology; (e) 24 h, micro morphology; (f) 48 h, micro morphology

图 2 为 42CrMoA 钢在循环盐雾腐蚀初期阶段的 产物形貌。结果表明:盐雾腐蚀 8 h 后,42CrMoA 钢

表面已全部被褐色腐蚀物覆盖,但分布并不均匀,如 图 2(a) 所示, 在扫描电子显微镜下, 可以看到很多 大小不一的疏松颗粒,如图 2(d) 所示: 当盐雾腐蚀 时间延长至 24 h 时,42CrMoA 钢的腐蚀更严重一 些,不规则颗粒状腐蚀产物增多,颗粒尺寸也更大, 如图 2(b),(e)所示;当盐雾腐蚀 48 h 后,腐蚀颗粒 的堆集逐渐致密,有发展为层片状的趋势,但仍然存 在间隙。

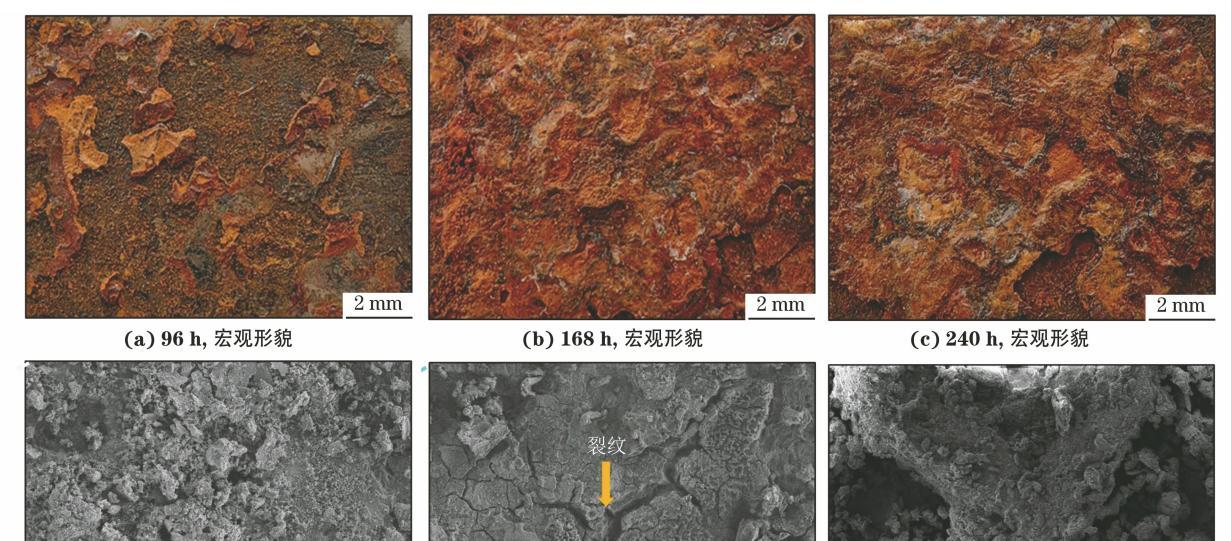
Fig.3 Surface morphology of 42Cr/MoA steel after salt spray testing for 96-240 hours: (a) 96 h, macro morphology; (b) 168 h, macro morphology; (c) 240 h, macro morphology; (d) 96 h, micro morphology; (e) 168 h, micro morphology; (f) 240 h, micro morphology

图 3 为 42CrMoA 钢盐雾腐蚀较长时间(96~

240 h)后的形貌。结果表明:盐雾腐蚀 96 h 后, 42CrMoA钢表面颗粒状腐蚀产物逐渐堆积成片,但 腐蚀产物层在基体表面附着不牢固,很容易脱落;在 盐雾腐蚀 168 h 后,42CrMoA 钢腐蚀非常严重,产 物已形成厚实的片状,局部腐蚀产物与基体分离,表 面起伏不平,锈层上存在着裂纹,如图 3(e)中的箭 头所示;当盐雾腐蚀 240 h 后,锈层变得更厚,裂纹 变得更宽、更深,在局部剥落的锈层下可观察到紧密 排列的颗粒状腐蚀产物。

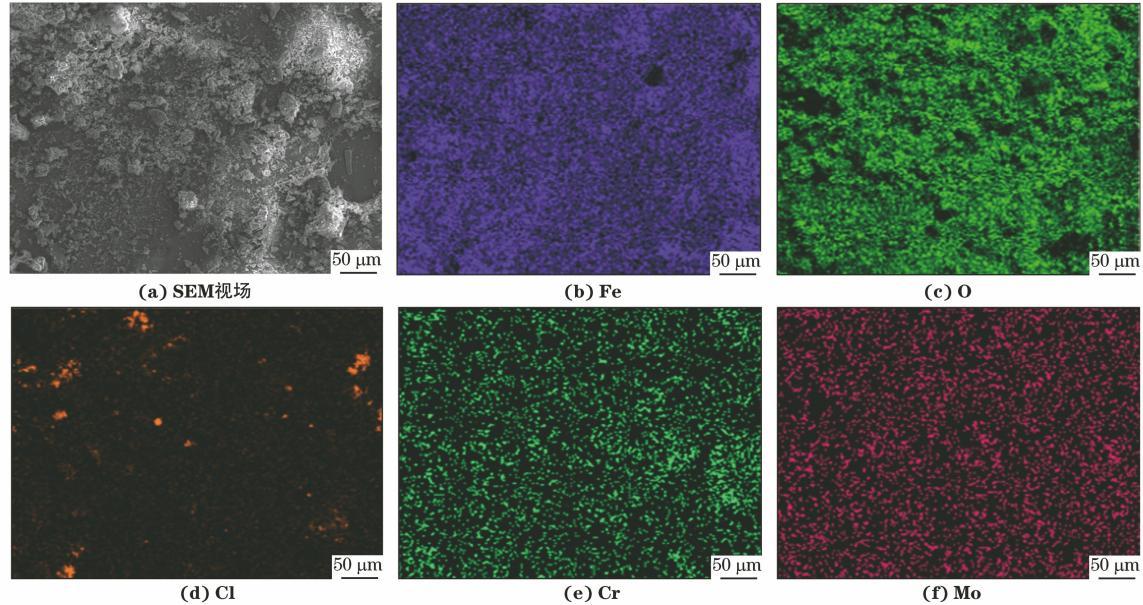
图 4 盐雾腐蚀 24 h 后 42CrMoA 钢表面腐蚀产物 EDS 分析结果

图 4 和 5 为盐雾腐蚀 24 h 和 240 h 后 42CrMoA 钢表面腐蚀产物 EDS 分析结果。可以看到,Fe、O 元 素在盐雾腐蚀 24 h 和 240 h 的腐蚀产物中存在明显 富集现象:Cl元素在盐雾腐蚀 24 h 后的腐蚀产物中 只存在少量,而在盐雾腐蚀 240 h 后试样的整个视场 均有体现,这说明盐雾腐蚀时间越长,Cl元素的沉积 越明显。研究表明,Cl-由于具有较高的电导率和较 强的穿透力而诱发、活化并促进 42CrMoA 钢表面发 生点蚀^[12-13]。同时,从衬度上看到,腐蚀产物中 Fe、 Mo 元素含量随着盐雾时间的延长而减少。

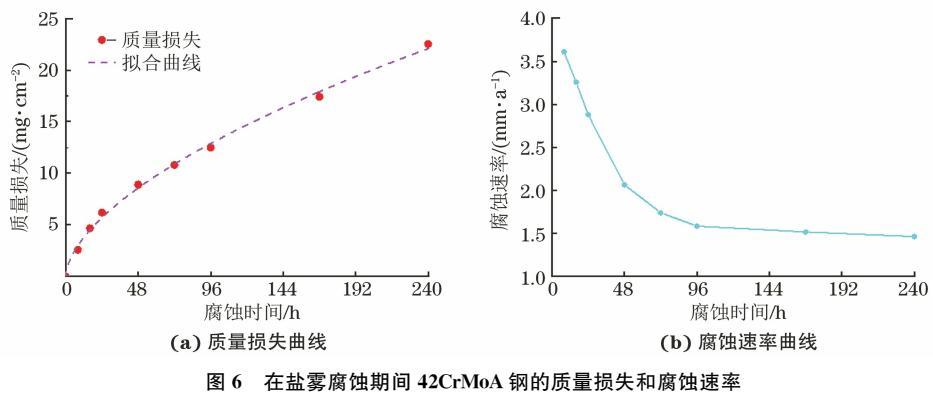
Fig. 6 Mass loss curve (a) and corrosion rate curve (b) of 42CrMoA steel in salt spray testing

图 6 为 42CrMoA 钢在盐雾腐蚀期间的质量损 失和腐蚀速率。根据式(2)对腐蚀数据进行拟合。

拟合后方程如式(3)所示,回归系数 R^2 为 0.996 8,符合幂函数规律^[14-15]。

$$M = 0.88t^{0.59} \tag{3}$$

由图 6 可见,42CrMoA 钢的盐雾腐蚀可分为两 个阶段。第一阶段(0~48 h)为腐蚀前期,此阶段腐 蚀较快,随着盐雾腐蚀的进行,腐蚀速率逐渐降低; 当盐雾腐蚀持续到 48 h 时,42CrMoA 钢的质量损 失为 8.9 mg/cm²,腐蚀速率为 2.07 mm/a。第二阶 段(48~240 h)为腐蚀的中后期,此阶段腐蚀速率趋 于平缓,特别是盐雾腐蚀 96 h 后;这是因为在盐雾 腐蚀前期,表面产生的腐蚀产物疏松且分散,不能 有效阻止腐蚀性离子对试样的腐蚀,而随着盐雾 腐蚀时间的增长,腐蚀产物堆集成层,减缓了腐蚀 速率[16]。

(1)单位面积腐蚀质量损失与腐蚀时间呈现幂 函数规律,拟合方程为 *M*=0.88*t*^{0.59};腐蚀速率呈现 初期快,后期慢的特性。

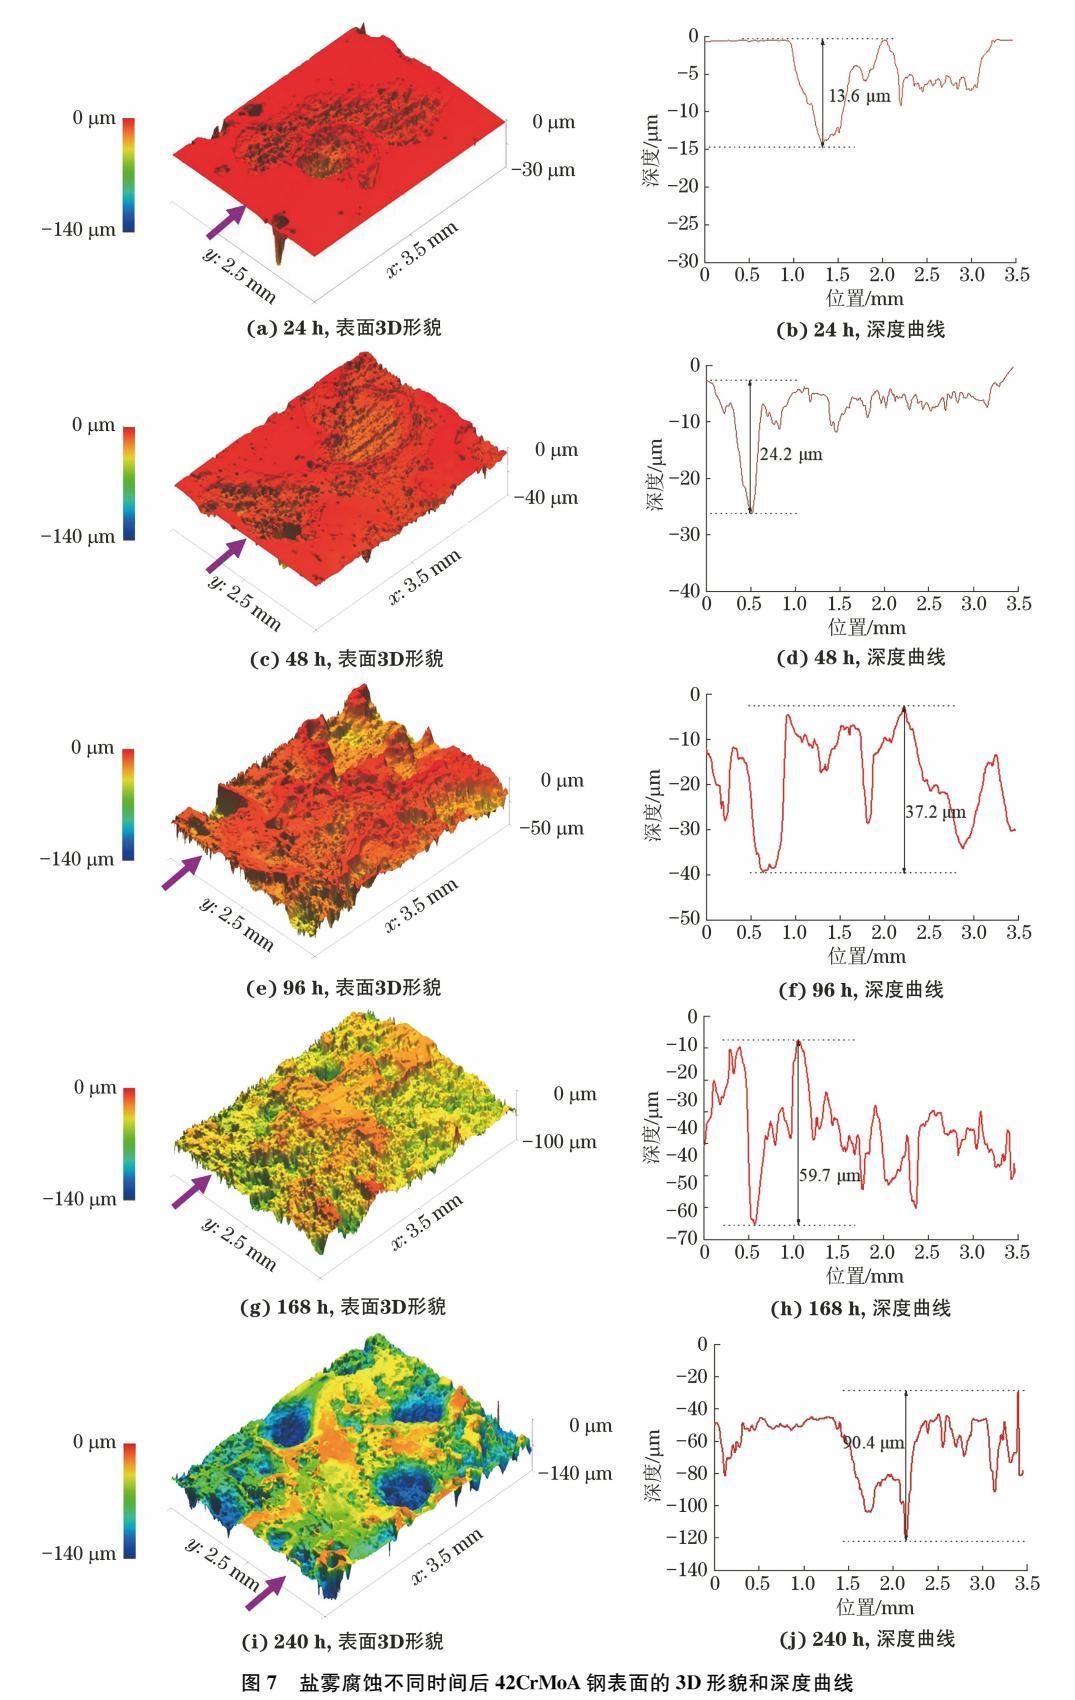
Fig. 7 3D morphology (a, c, e, g, i) and depth curves (b, d, f, h, j) of 42CrMoA steel surface after salt spray corrosion for different periods of time

图 7 为 42CrMoA 钢盐雾腐蚀不同时间后表面

3D形貌和深度曲线。盐雾腐蚀 24 h 后,试样表面 存在较明显的腐蚀坑,而其四周则较为平整,为未腐

蚀的基体。图 7(b)是图 7(a)中箭头所指路径的深 度曲线,可以看到腐蚀坑的最深处有 13.6 μ m。盐 雾腐蚀 48 h后,表面粗糙区域增大,腐蚀坑加深变 宽,最深处为 24.2 μ m。盐雾腐蚀 96 h后,腐蚀坑最 深处已经有 37.2 μ m,试样表面全部被腐蚀。随着腐 蚀时间的延长,腐蚀坑深度加深,盐雾腐蚀 240 h后, 凹坑最大深度为 90.4 μ m。这说明,在干湿交替的 盐雾腐蚀环境中,42CrMoA 钢的腐蚀并不是均匀的,而是形成许多点蚀坑。

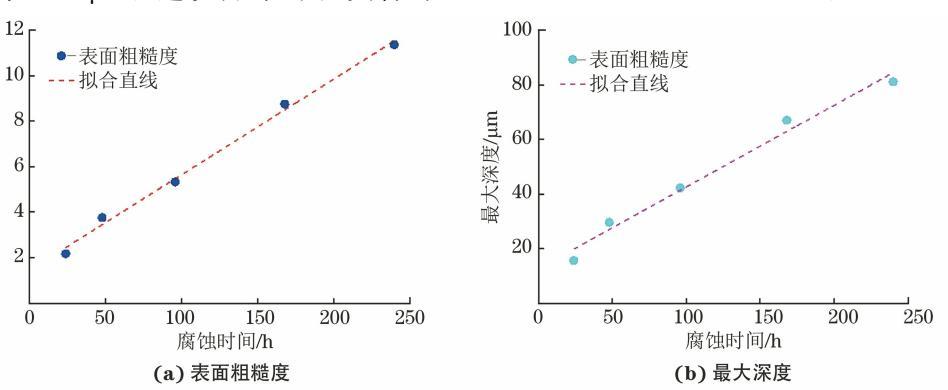
Fig. 8 Surface roughness (a) and maximum corrosion pit depth (b) of 42CrMoA steel after salt spray corrosion for different periods of time

对图 7 中表面粗糙度(R_a)和腐蚀坑最大深度 (D)数据进行统计,结果如图 8 所示,并且拟合得到 它们与腐蚀时间之间的关系,如式(4)和式(5)所示。

$R_{a} = 0.042t + 1.42$

D = 0.34t + 5.63

(2) 42CrMoA 钢的盐雾腐蚀是不均匀的,表面 粗糙度与腐蚀时间之间呈线性关系,拟合方程为 $R_a=0.042t+1.42$ 。

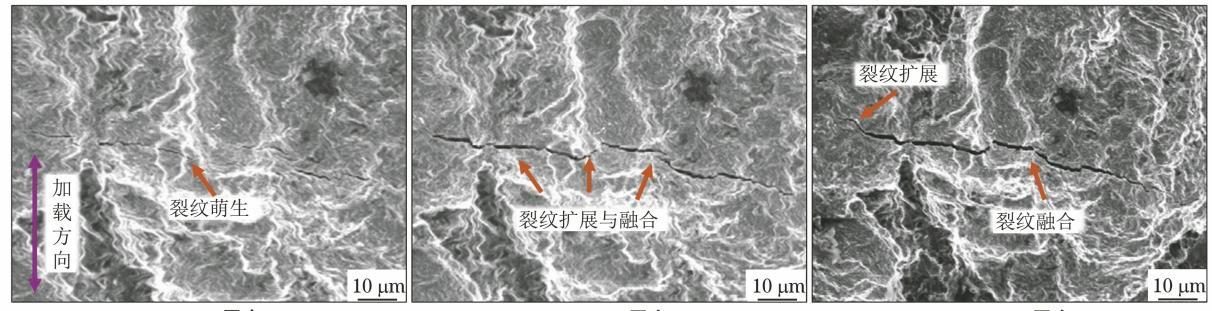
对盐雾腐蚀 240 h 的疲劳试样进行原位观察疲 劳试验,观察疲劳微裂纹的萌生和扩展。42CrMoA 钢表面裂纹的萌生扩展情况如图 9 所示。加载前,试 样表面存在大量由盐雾腐蚀产生的腐蚀坑,试样表面 并不平整。在疲劳试验中,当循环加载 24 267 周次 时,多条微裂纹自腐蚀坑缺口处成核,如图 9(a)所示;随后,这些初生的微裂纹在交变载荷的作用下不断扩展与合并,形成了两条尺寸较长的新裂纹,如图 9(b)所示。当循环加载 35 840 周次时,这两条裂纹 相互合并成为一条长裂纹,且沿着裂纹尖端向前扩展,如图 9(c)所示。

盐雾环境中 Cl⁻的存在使试样表面产生点蚀, 从而导致零件横截面积减小且产生应力集中,这将 大幅度缩短裂纹萌生的启动时间。在交变载荷的工 况下,疲劳裂纹率先从表面缺陷处萌生。由于工件 表面的缺陷较多,多裂纹的扩展融合也会导致工件 疲劳寿命大幅度缩减。
